درس آمoxته‌های زمین لرزه‌های دوگانه
آبان ماه ۱۴۰۰ استان هرمزگان

مرکز تحقیقات راه، مسکن و شهرسازی خلیج فارس

سوردای مرکزی سازمان نظام مهندسی ساختمان کشور

سازمان نظام مهندسی ساختمان استان هرمزگان

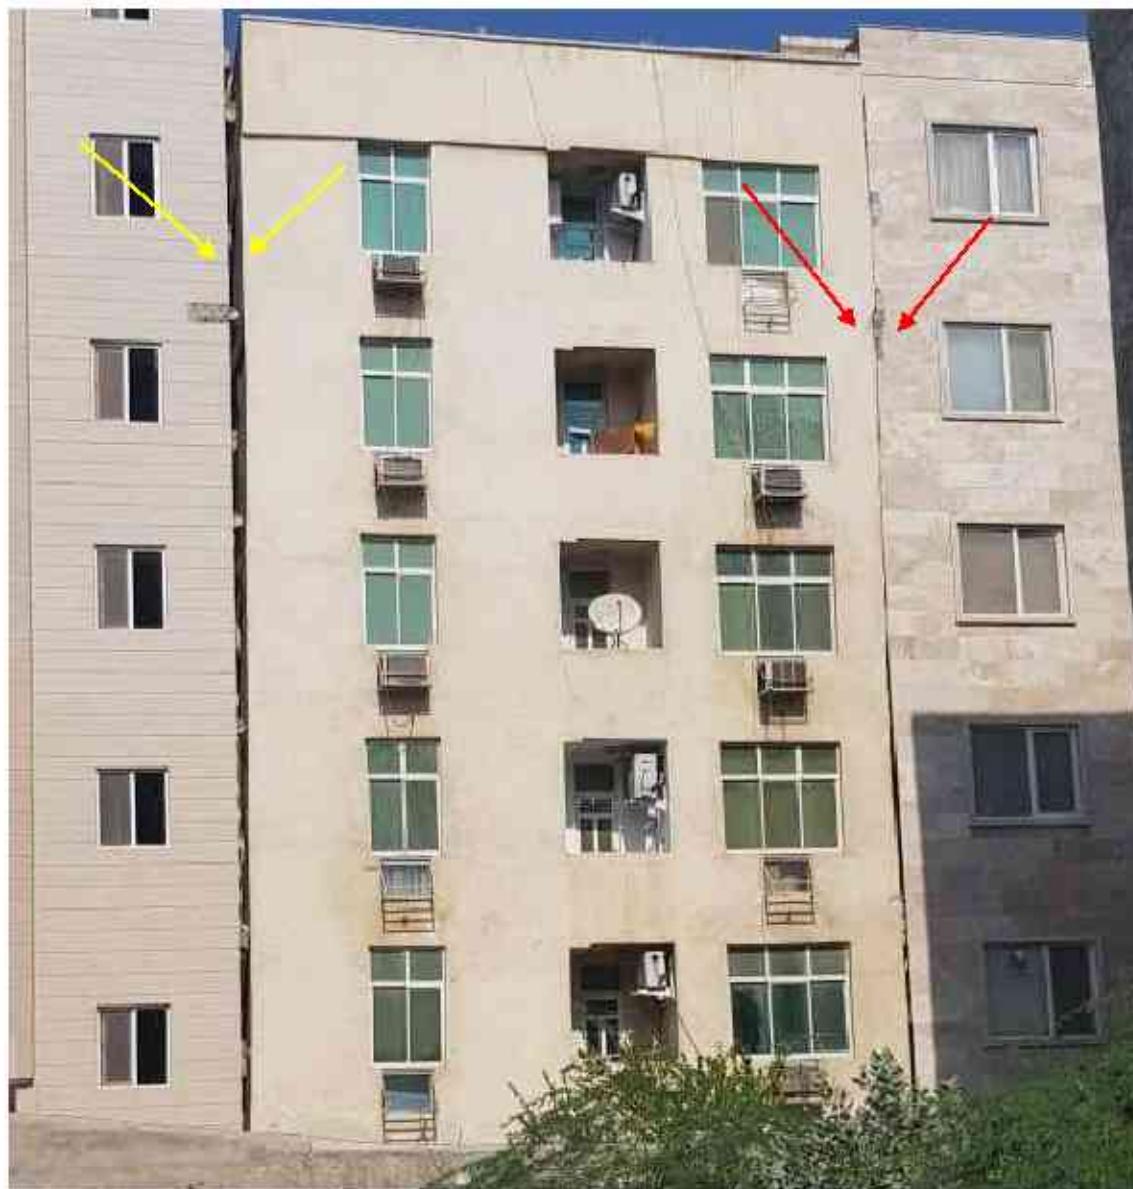
تعدادی از ساختمان‌هایی که در شهر بندرعباس به دلیل زیرسازی نامناسب قبل از زلزله نشست‌های کوچکی داشتند، پس از زلزله دچار حرکت‌های به مراتب بزرگ‌تر شده‌اند. در تصویر زیر مشاهده می‌شود که یک ساختمان واقع الهیه جنوبی بندرعباس پس از زلزله، علاوه بر تکیه بر ساختمان مجاور به طرز خط‌نراکی به جلو چرخش داشته است. با بررسی منطقه آثار نشت و ترک‌خوردگی در سایر ساختمان‌ها مشاهده گردید.

تصویر ۱۲ نشت و چرخش ساختمان به راست و جلو در الهیه جنوبی بندرعباس

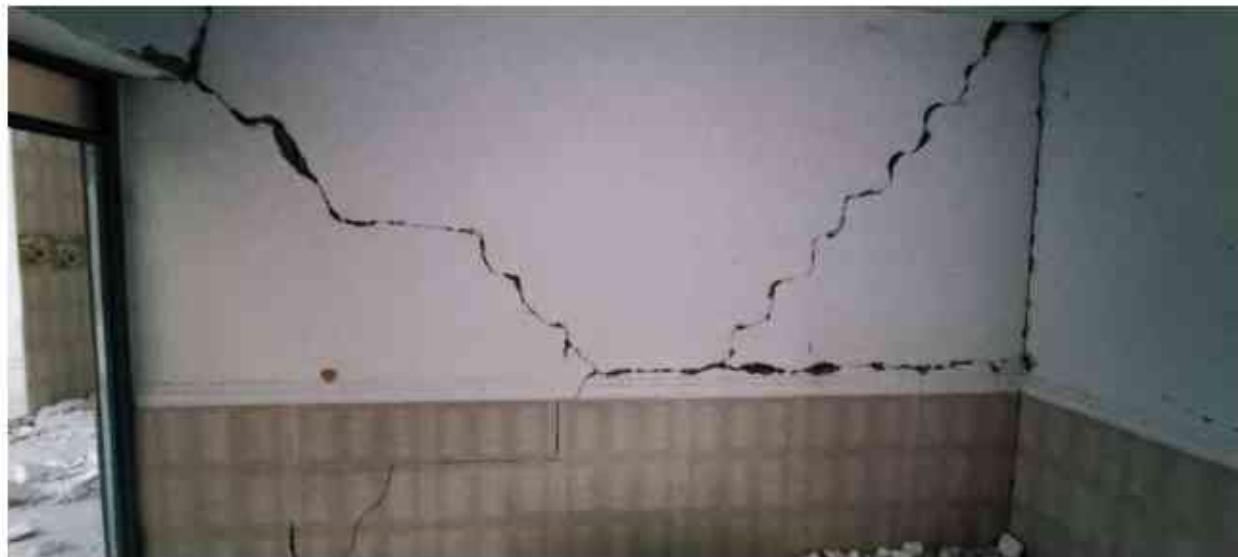
تصویر ۱۴ ایجاد ترک‌های قطری در دیوار ساختمان بنایی فاقد کلاف در گیلان

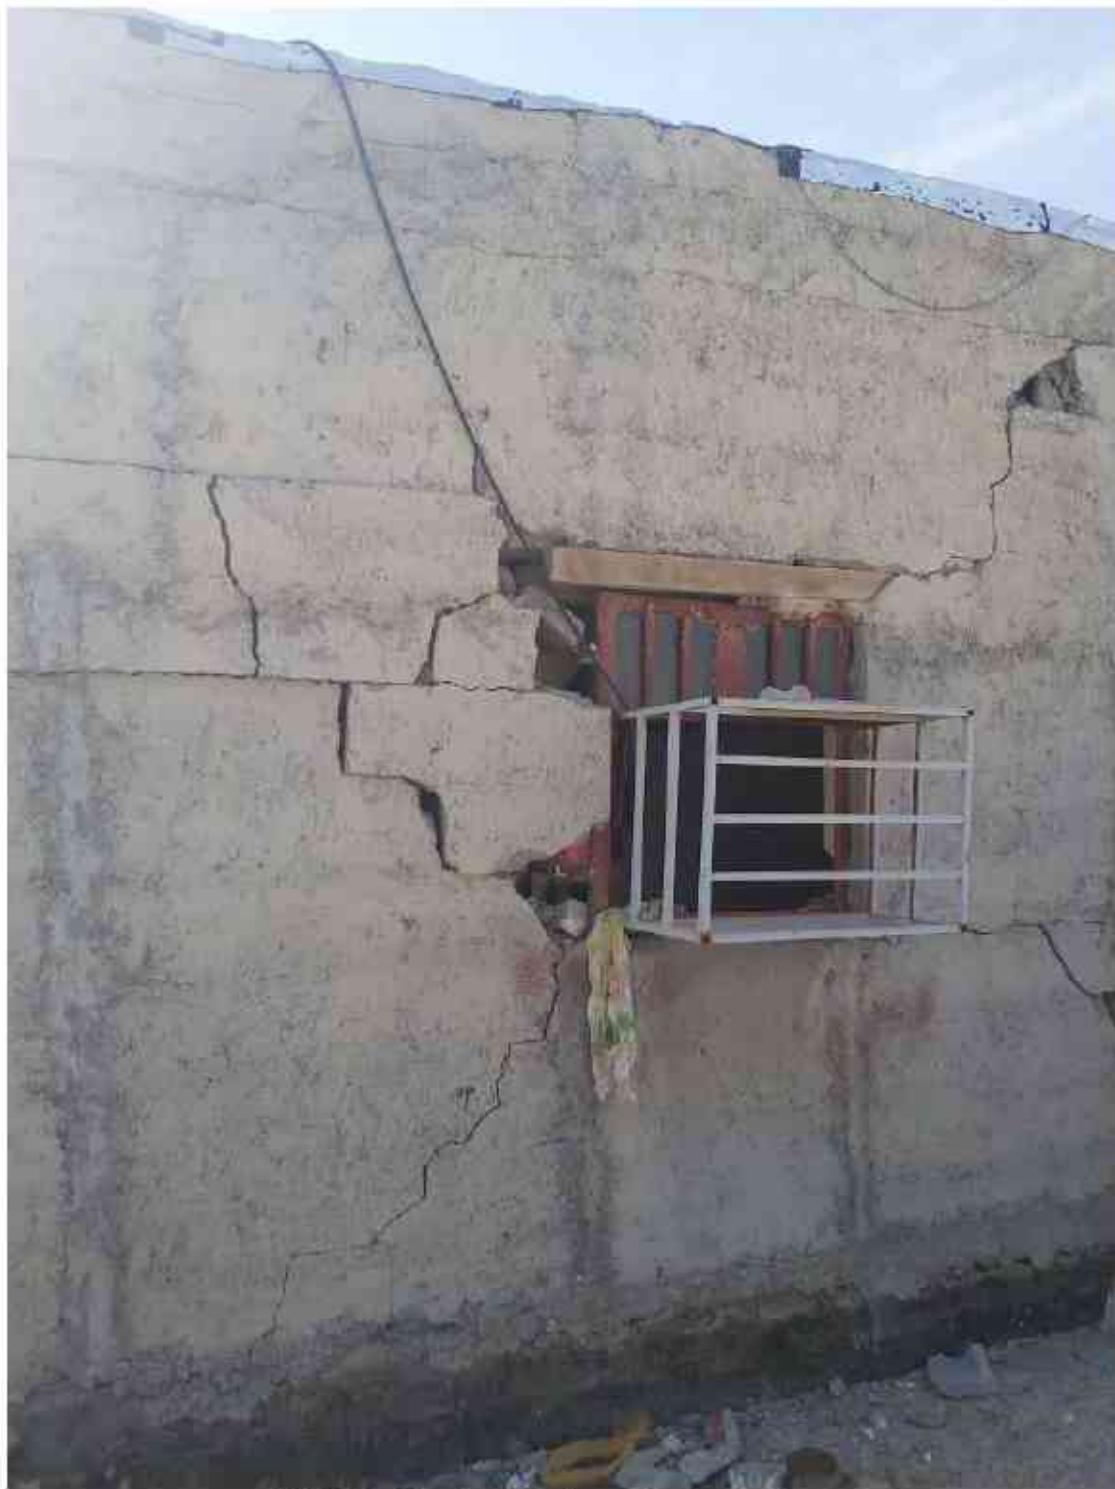
تصویر ۱۵ ترک‌های قطری دیوار در ساختمان بلوکی فاقد کلاف

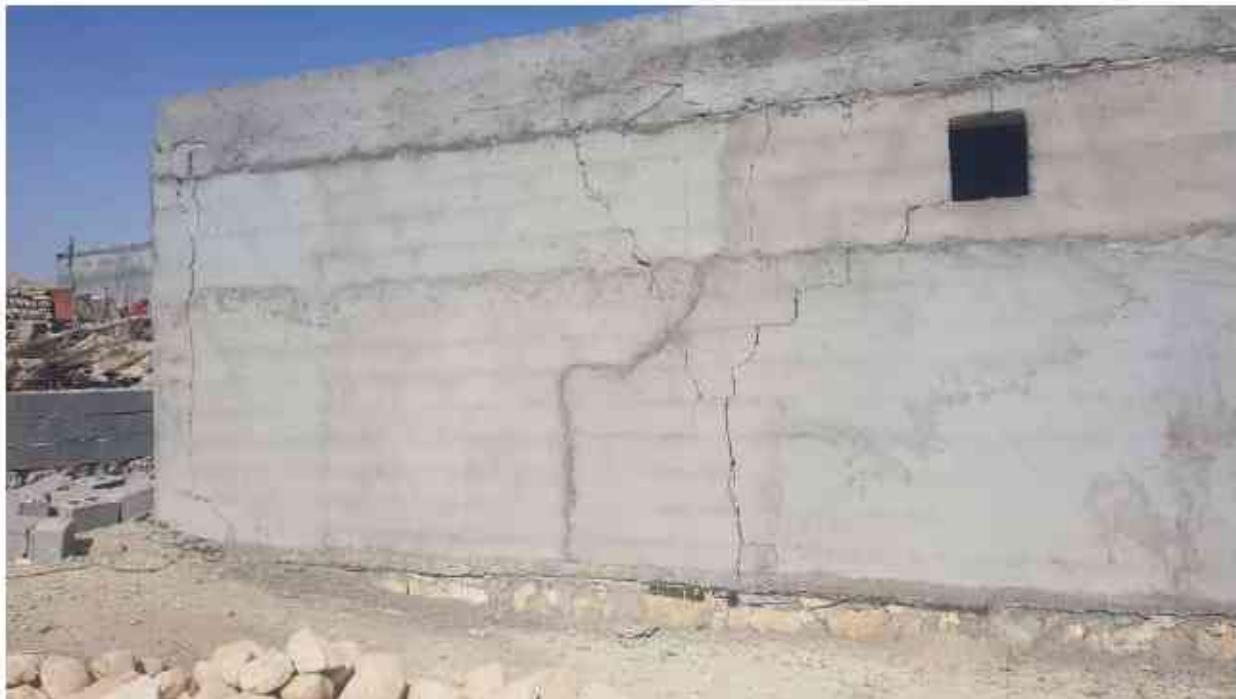
تصویر ۱۶ ترکهای قطری و قائم در دیوار فاقد کلاف در روستای مزرا

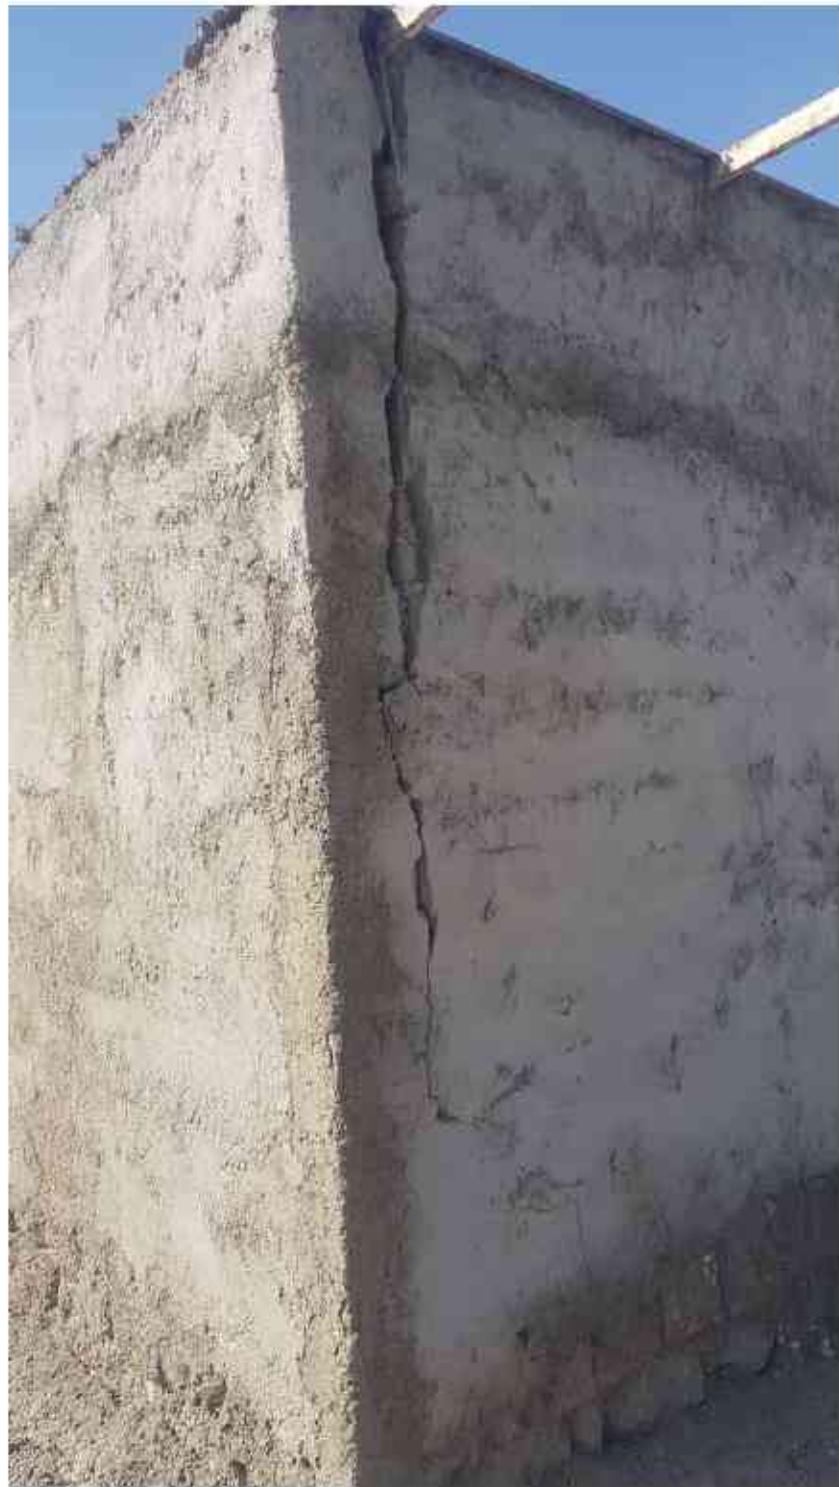
تصویر ۱۸ ترک ایجاد شده در دیوار بلور سیمانی ساختمان بدون کلاف روستای ذرت

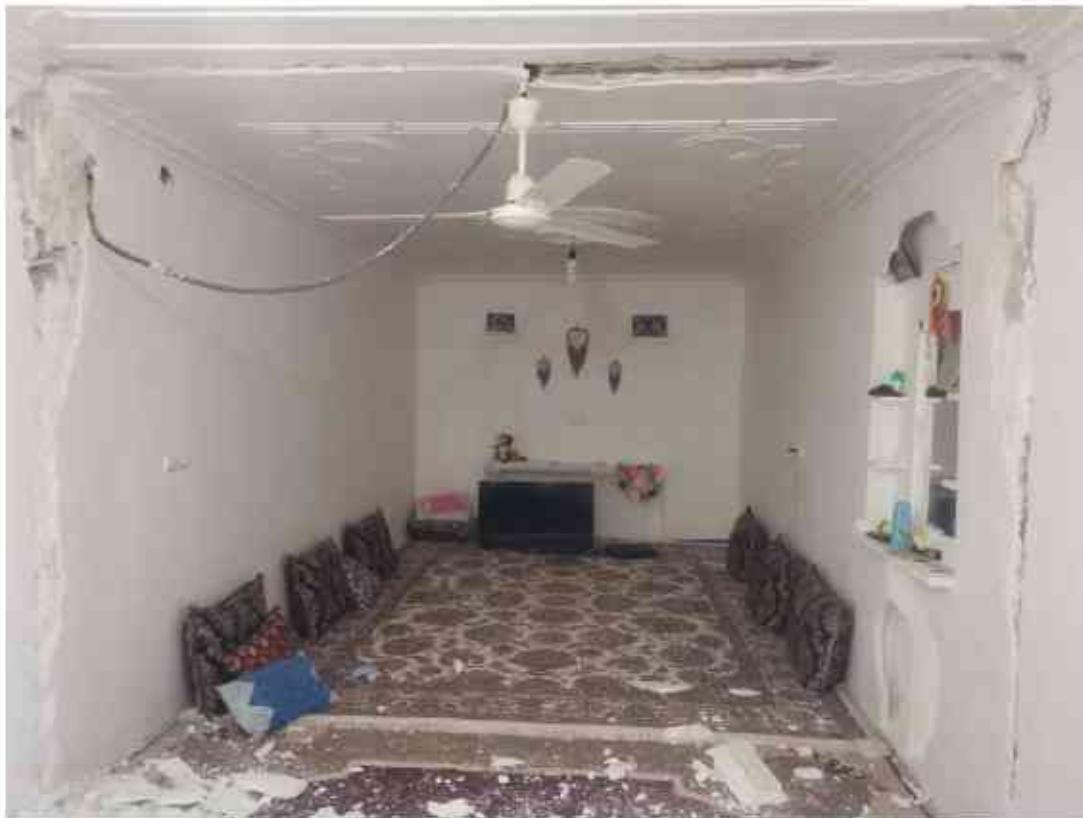
تصویر ۱۹ ایجاد ترک قائم در دیوارهای بلورک سیمانی روستای قطب آباد

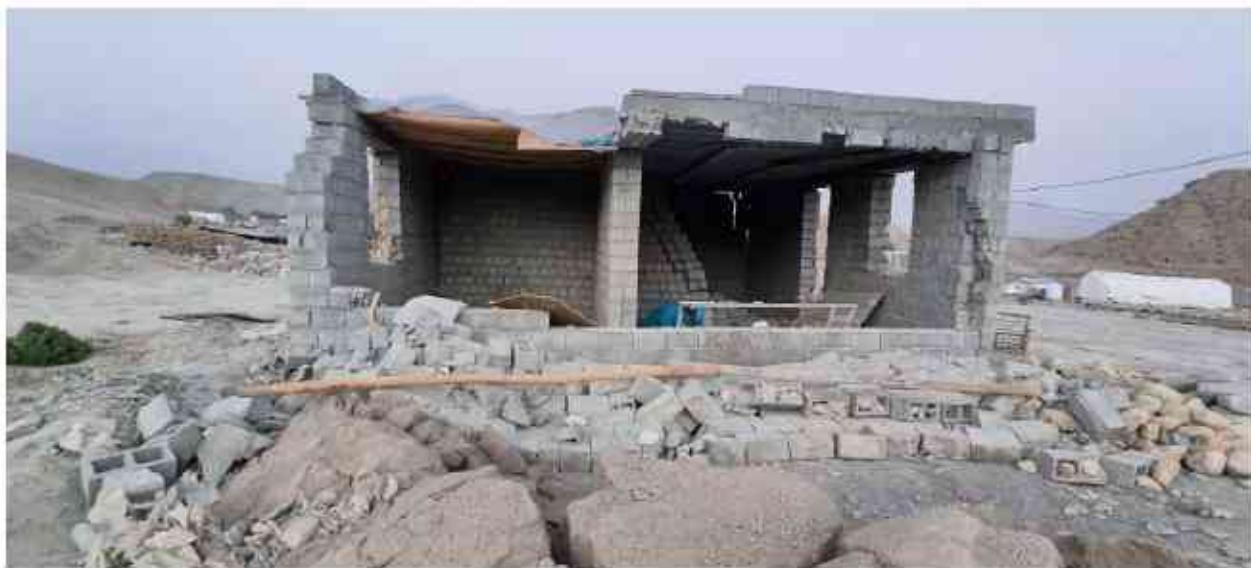
تصویر ۲ ریزش دیوار باربر ساختمان و بخشی از سقف به دلیل عدم اجرای کلاف و استفاده از ملات مناسب در گیلانغربی

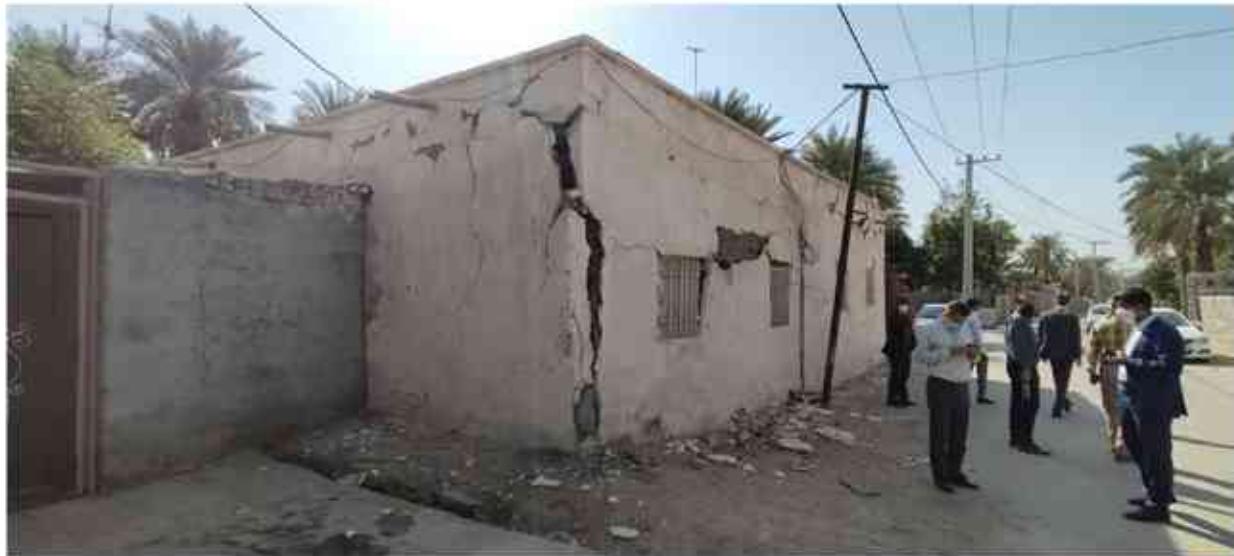
تصویر ۲۱ ترک دیوار خارجی ساختمان خشت و گلی در فین (یک لایه دیوار با ملات سیمان در پشت اجرا شده است)

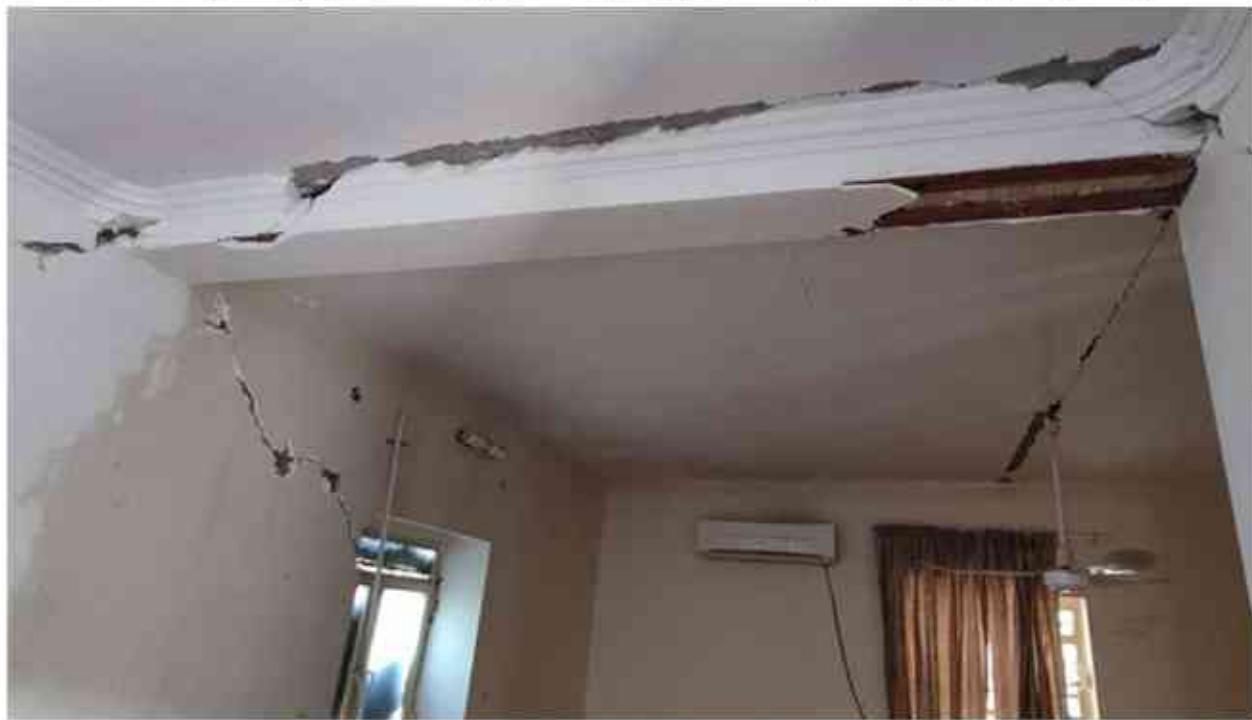
تصویر ۲۲ ترک خوردگی قطری در مجاور بازشوها و ترک خوردگی محل اتصال تیر حمال و سقف تیرچه بلورک

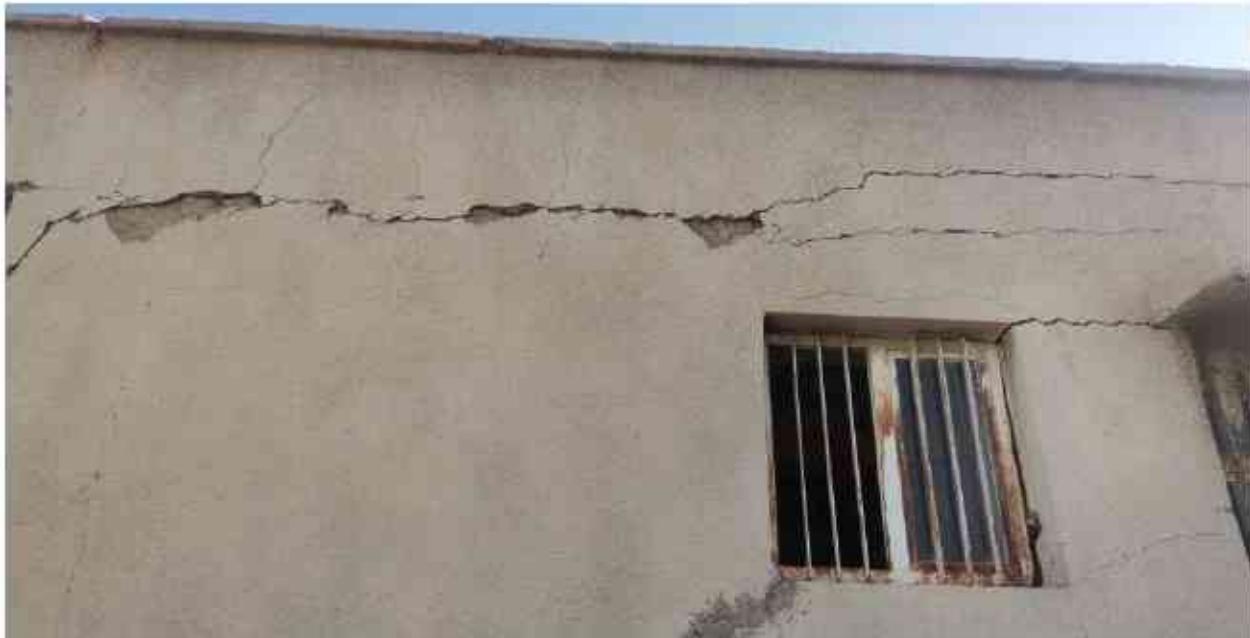
تصویر ۲۳ ایجاد ترک افقی در دیوار بلوك سیمانی روستای قطب آباد

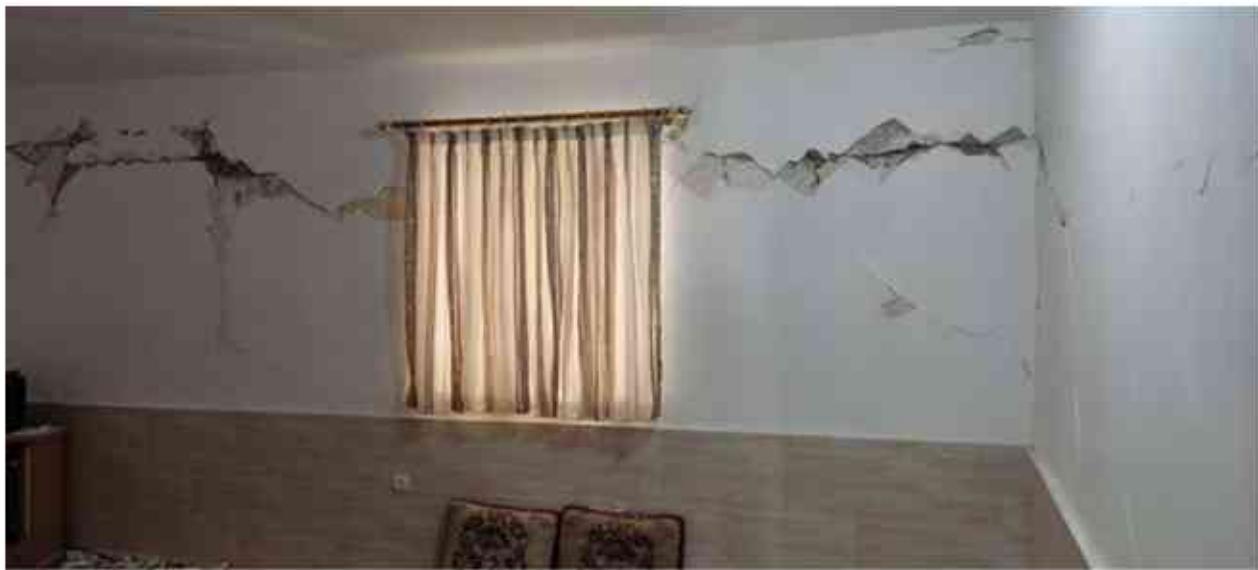
تصویر ۲۴ ایجاد ترک های افقی در محل احراء لوله خرطومی برق

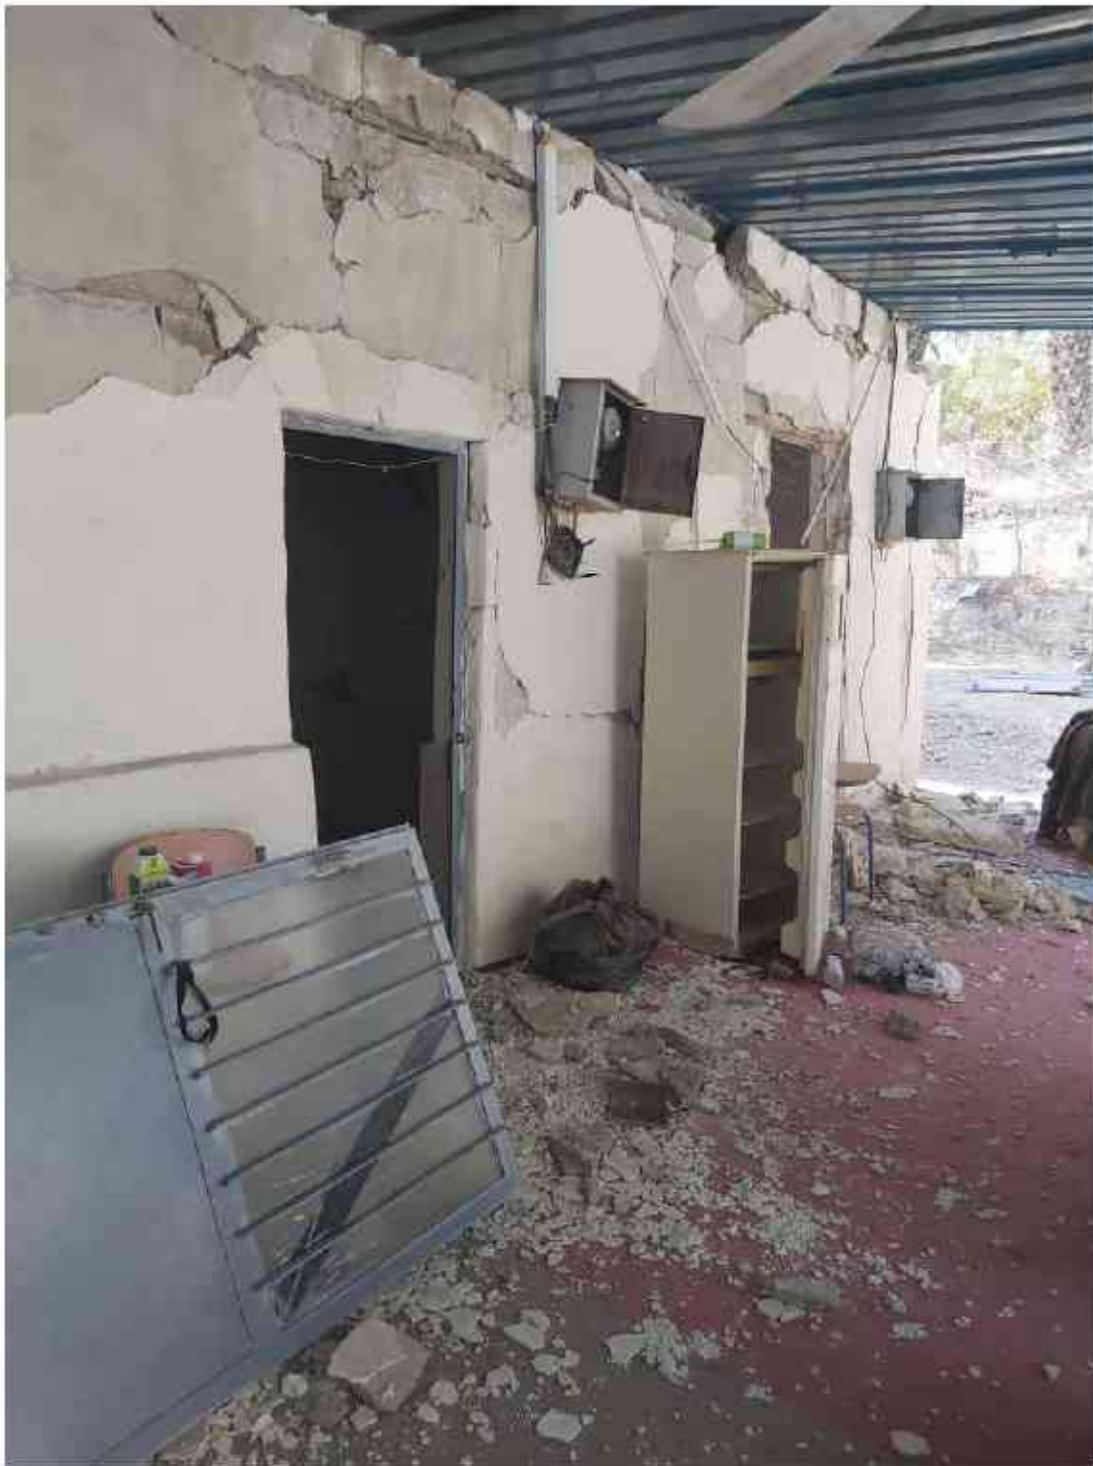
تصویر ۲۵: ترک‌های افقی دیوار بلوك سیمانی در روستای مزرا

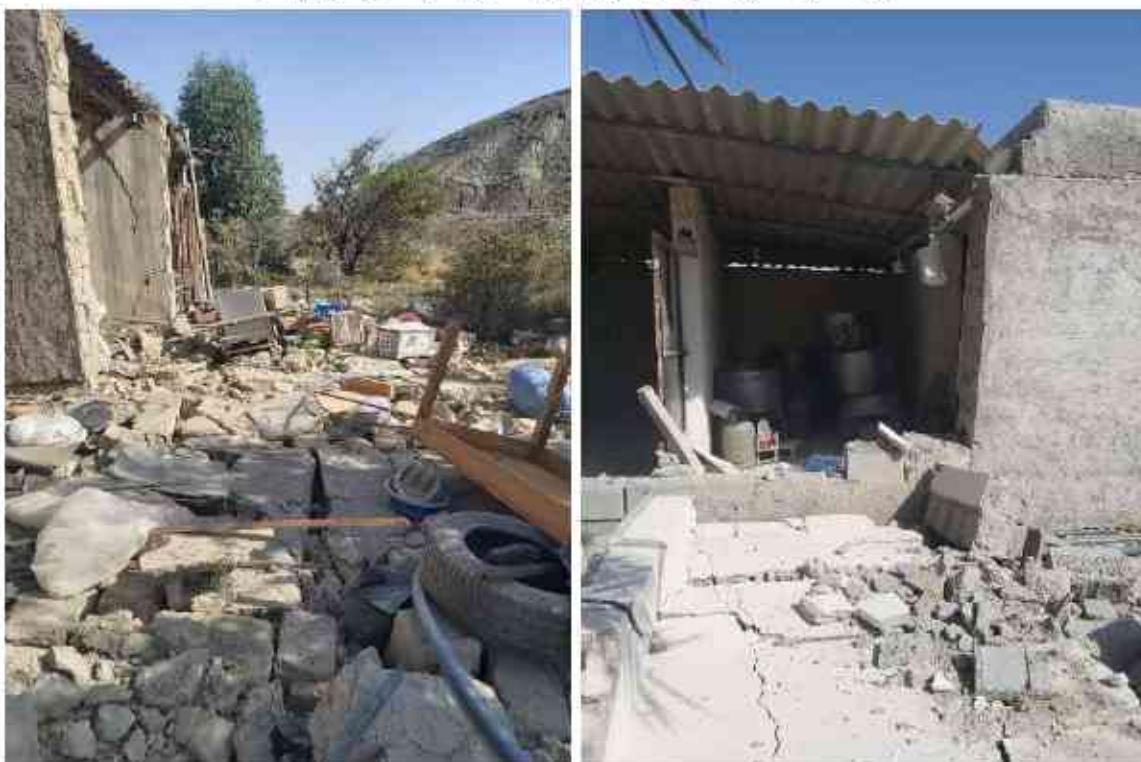
تصویر ۲۷ ریزش دیوار خانه‌های بارگ سیمانی در روستای مژرا

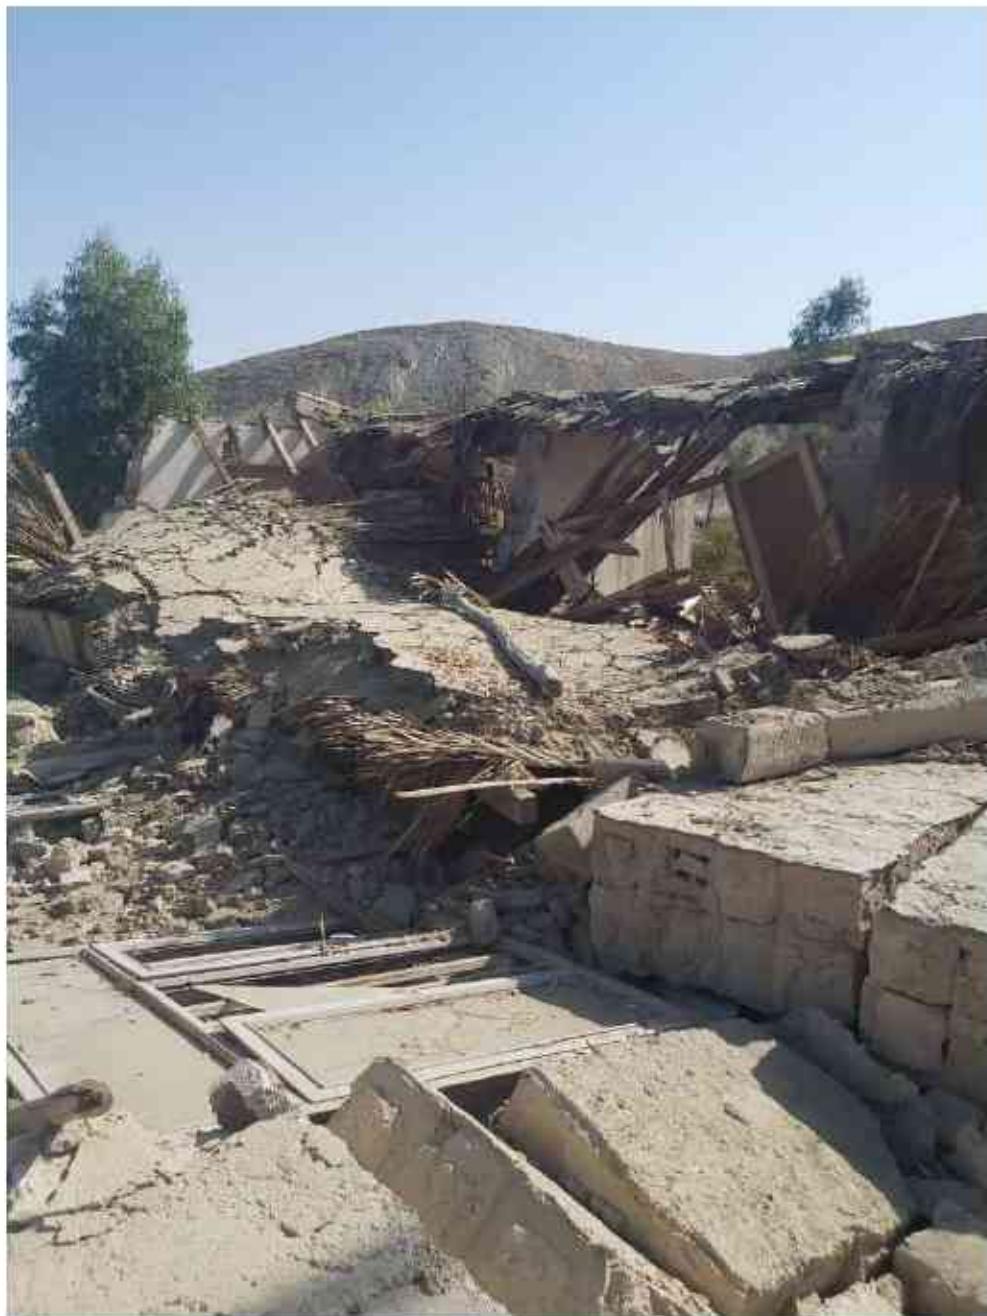
تصویر ۳: ریزش سقف اجرا شده با شاخه‌های نحل و گل در روستای مزرا

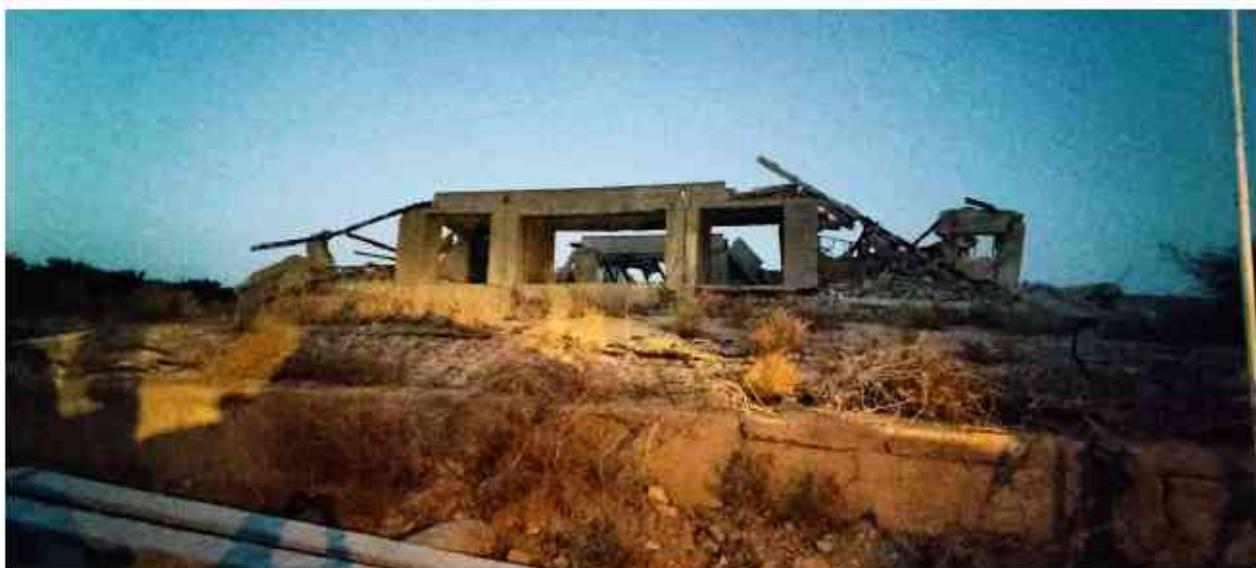
تصویر ۳۲ ریزش سقف و دیوار مدرسه ساخته شده بدون گلاف پس از زلزله ۱۳۵۶ در روستای گیشان غربی

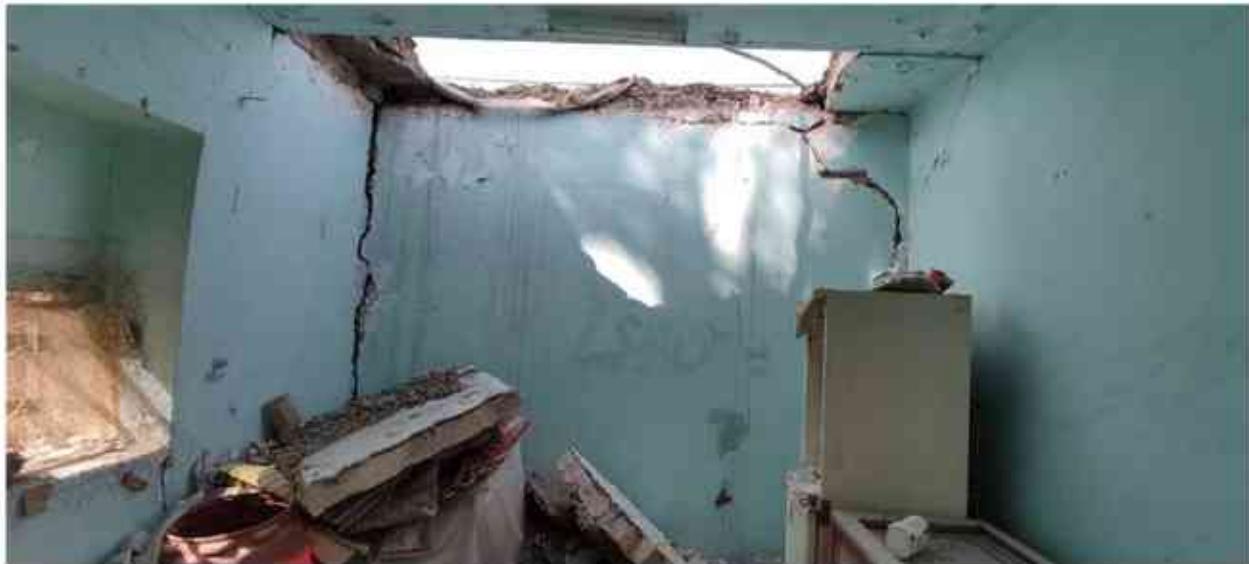
تصویر ۳۲ ریزش بخشی از سقف طاق ضربی به دلیل حرکت دیوار و عدم پیوستگی سقف با میله‌گرددهای مهار

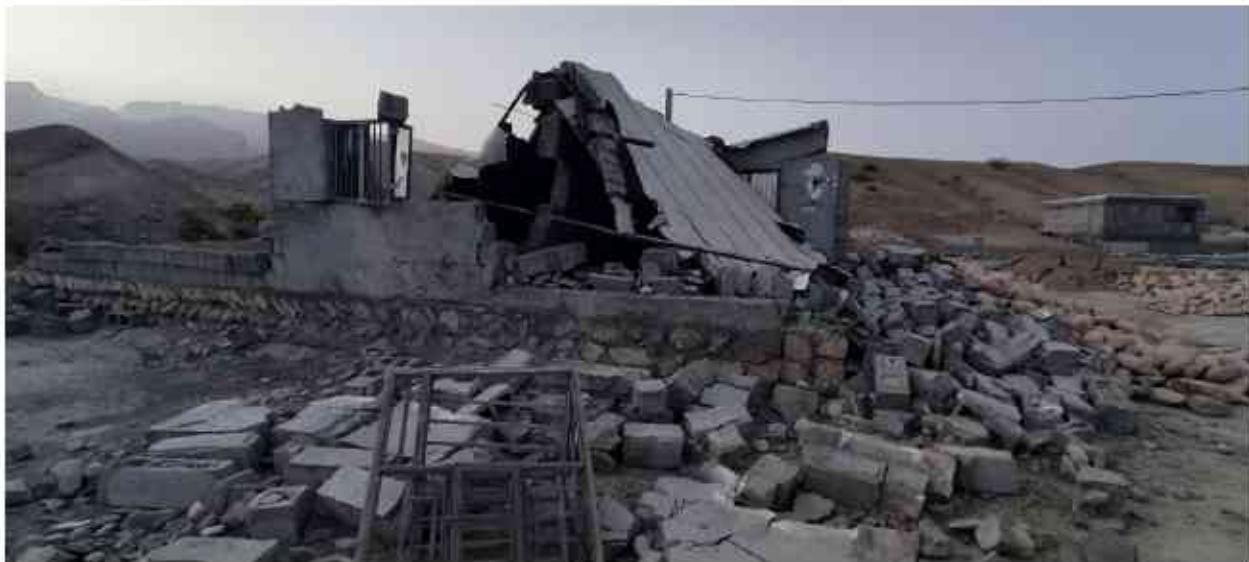
تصویر ۳۴ ریزش سقف (سپری و سرامیک) و دیوار بلوكی به دلیل عدم اجرای کلاف در روستای گیشان

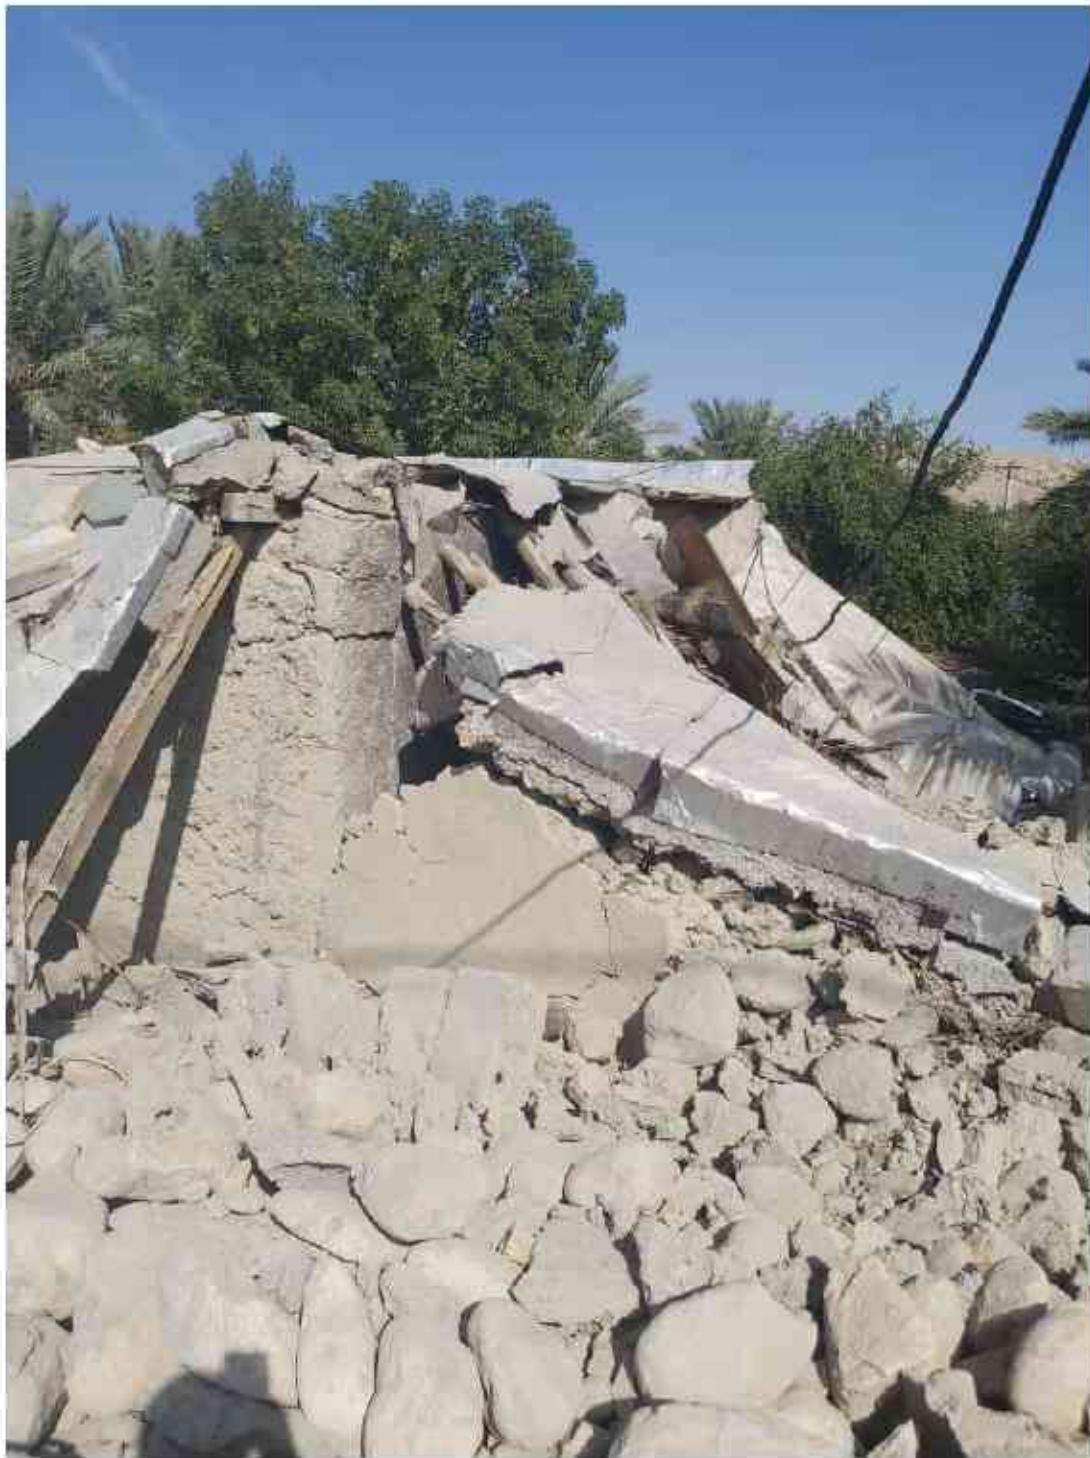
تصویر ۳۵ ریزش سقف با تیرگ‌های جزوی و دیوارهای سگی در روستای هزارا

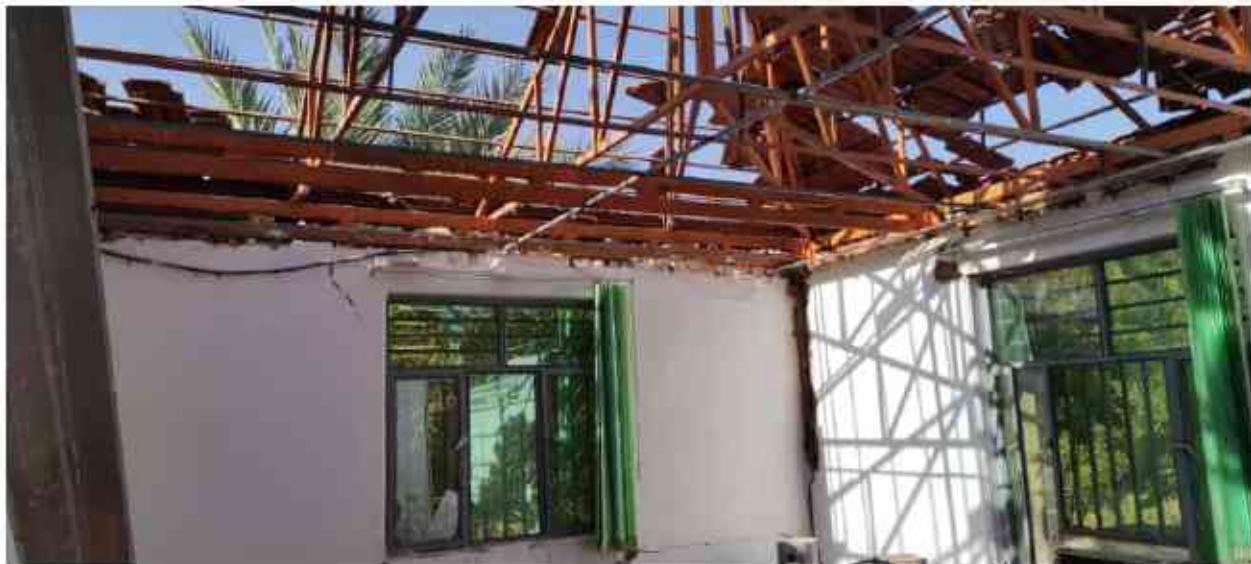
تصویر ۳۶ عدم اجرای صحیح سقف سفالی و ریزش آن در روستای ذرت

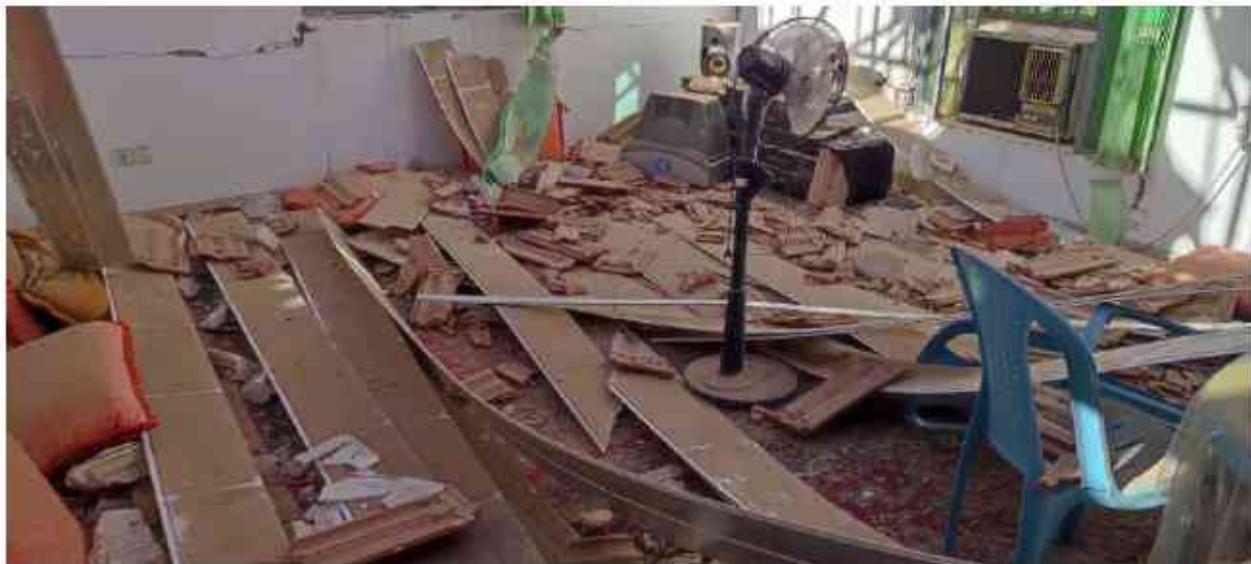
تصویر ۳۷ ریزش سقف سفالی و به طبع آن سقف کاذب در روستای ذرت

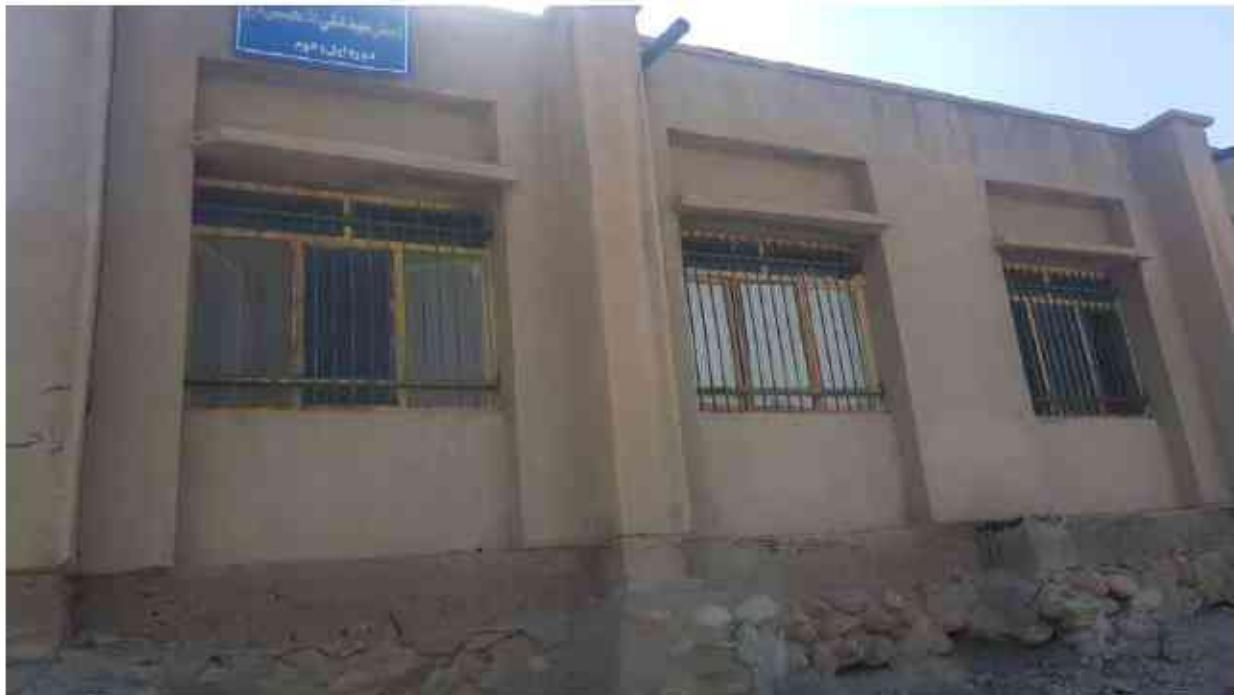
تصویر ۴۰ عدم ایجاد ترک خوردگی و خسارت در دبستان روستای ذرت

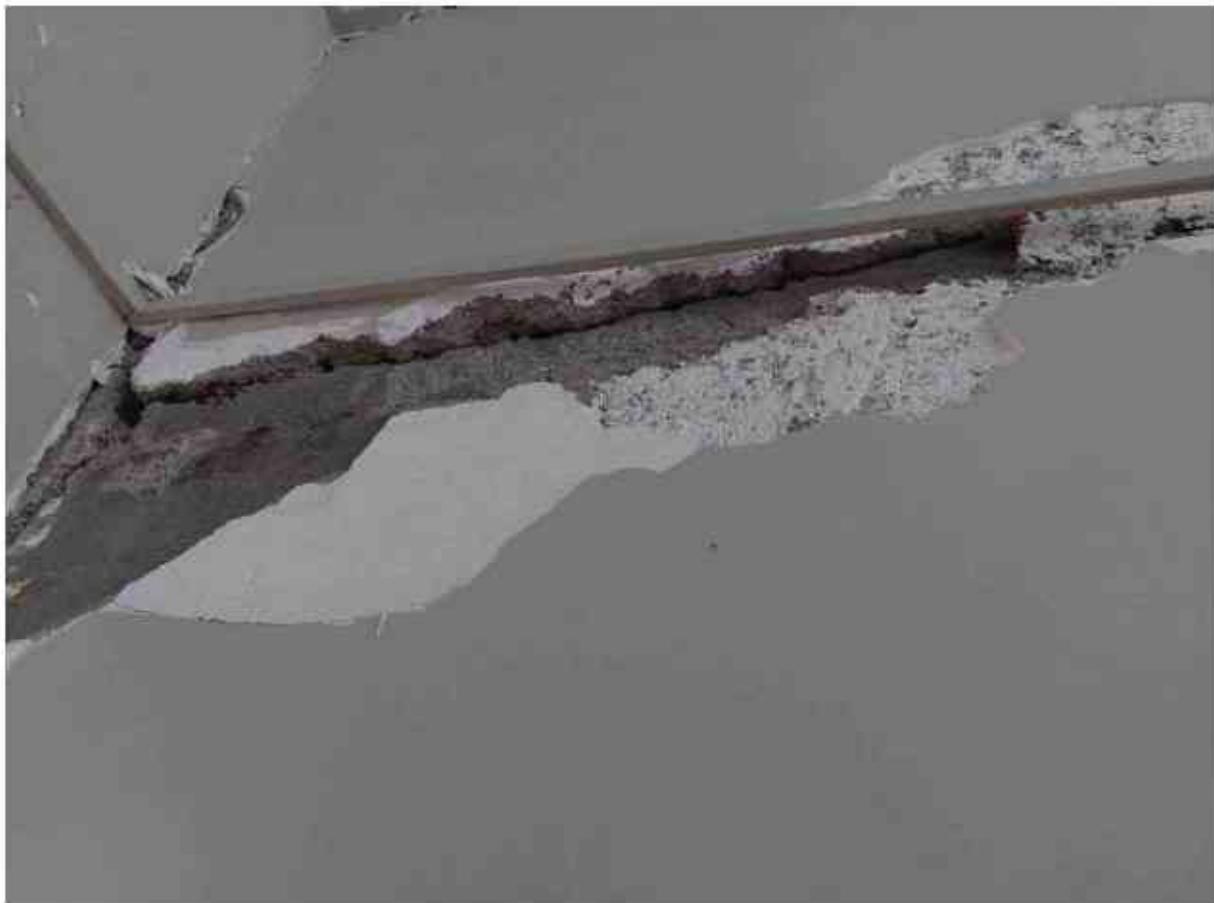
تصویر ۴۲ اجرای غیر اصولی دیوار غرمسازه‌ای بر روی تیر سازه‌ای و جدا شدن دیوار در هنگام زلزله (بخش قبن)
