درس آمoxته‌های زمین لرزه‌های دوگانه
آبان ماه ۱۴۰۰ استان هرمزگان

مرکز تحقیقات راه، مسکن و شهرسازی خلیج فارس

سوردای مرکزی سازمان نظام مهندسی ساختمان کشور

سازمان نظام مهندسی ساختمان استان هرمزگان

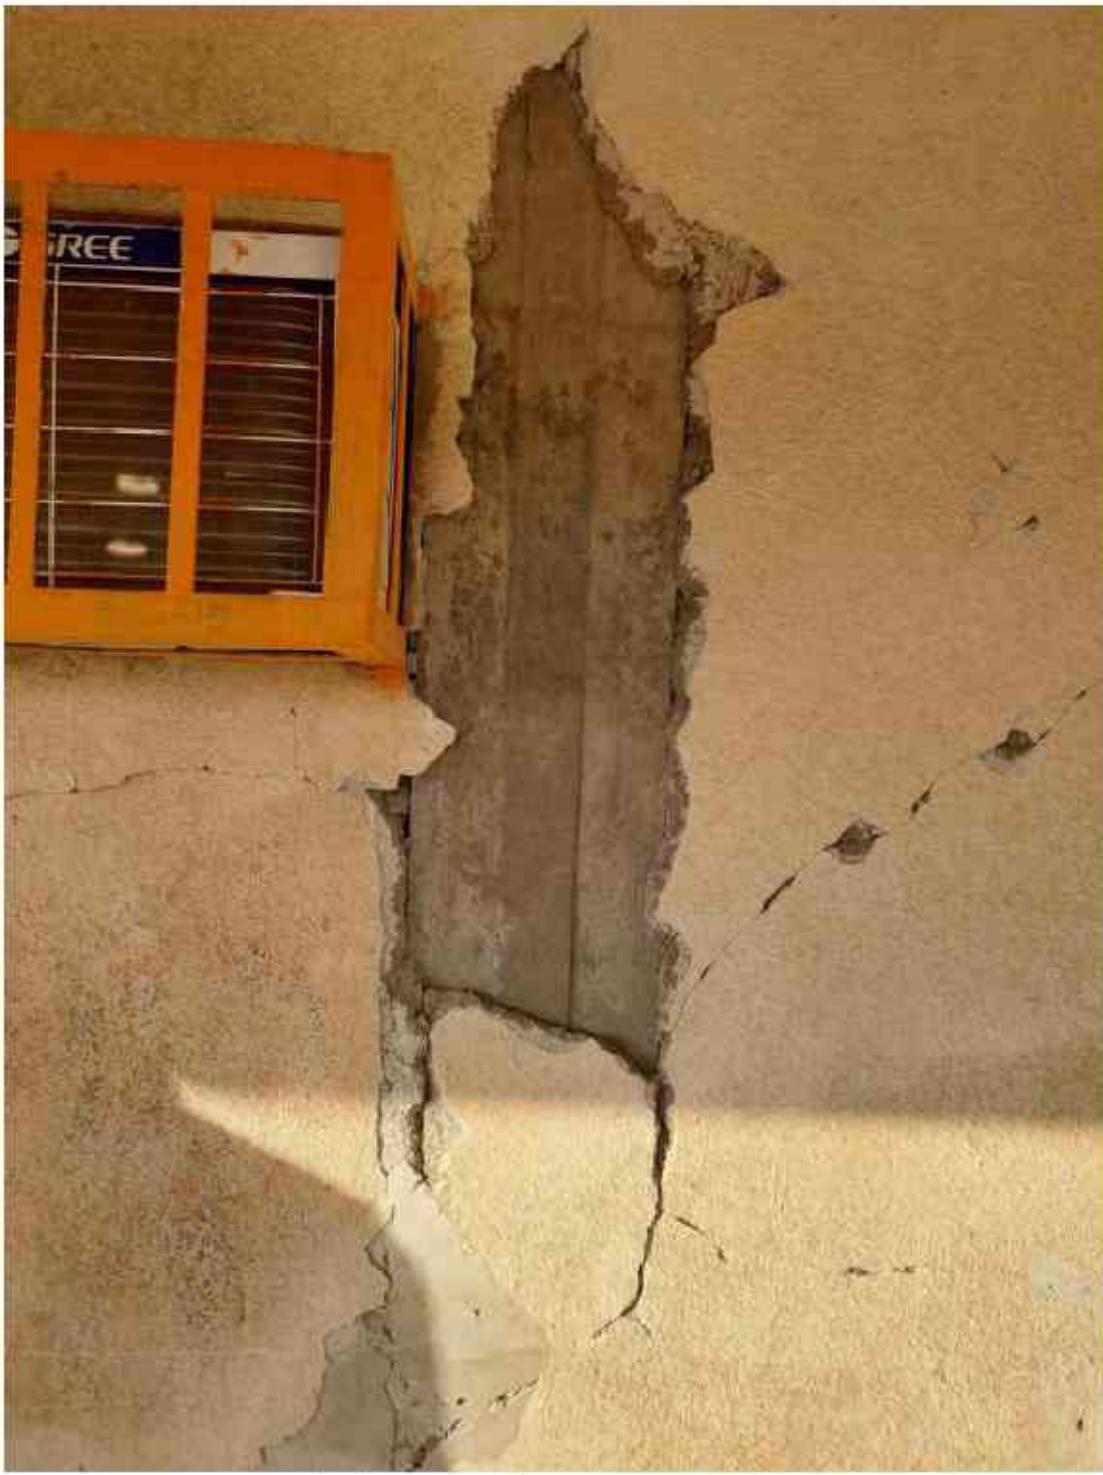
تصویر ۴۲ اجرای غیر اصولی دیوار میان قاب و جدا شدن و آسیب دیدن دیوار در اثر حرکت قاب (بخش فین)

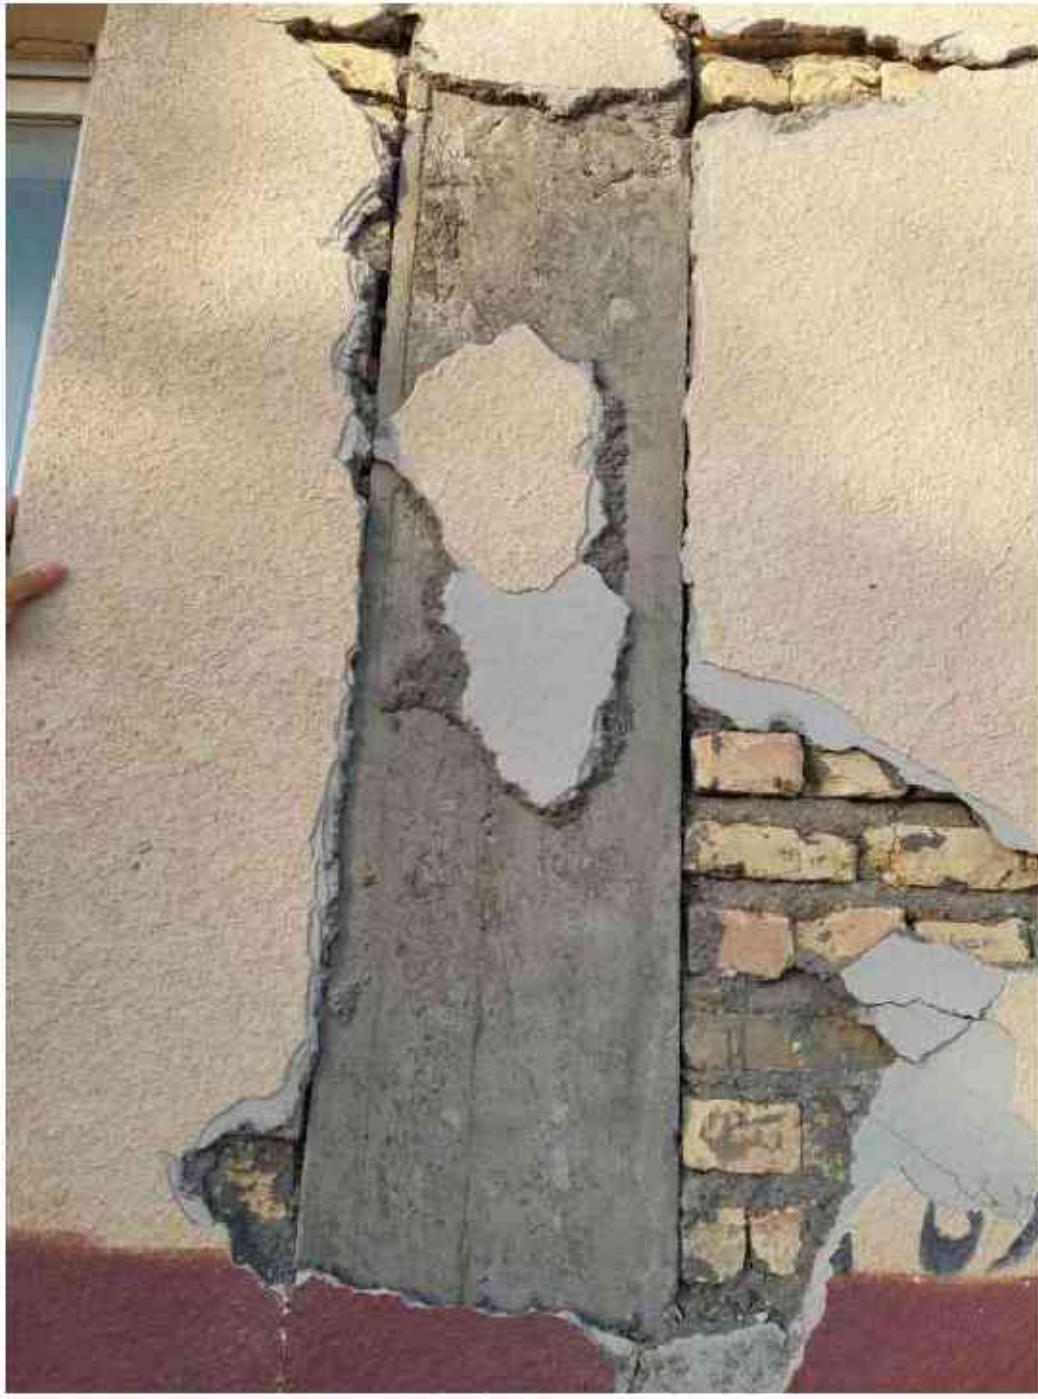
تصویر ۴۴ اجرای غیراصولی دیوار میان قاب و جدا شدن و آسیب دیدن دیوار در اثر حرکت قاب (بخش فین)

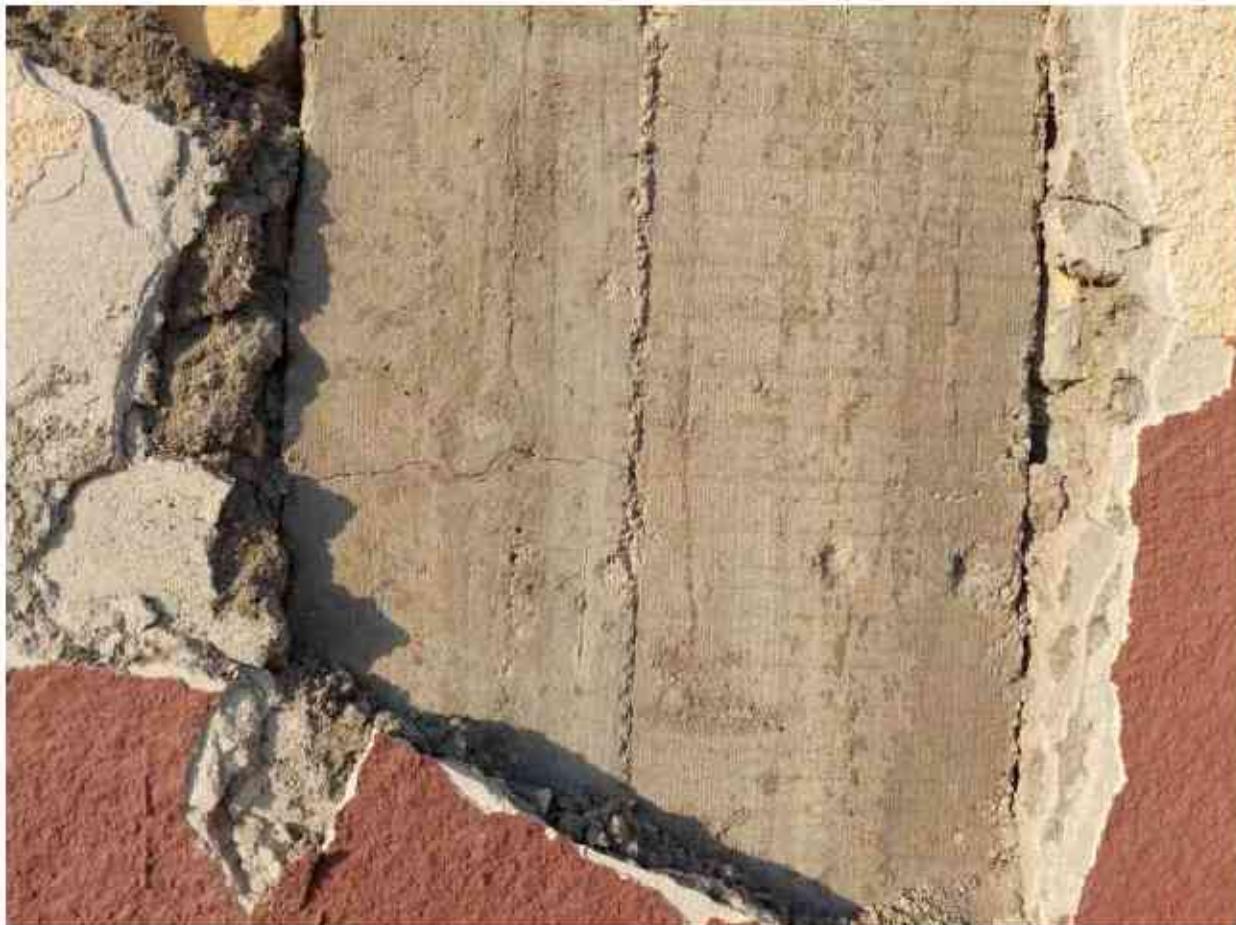
تصویر ۴۵ وجود ترک در پای جرخی از ستون‌ها و کاهش ظرفیت باربری ستون (بخش فین)

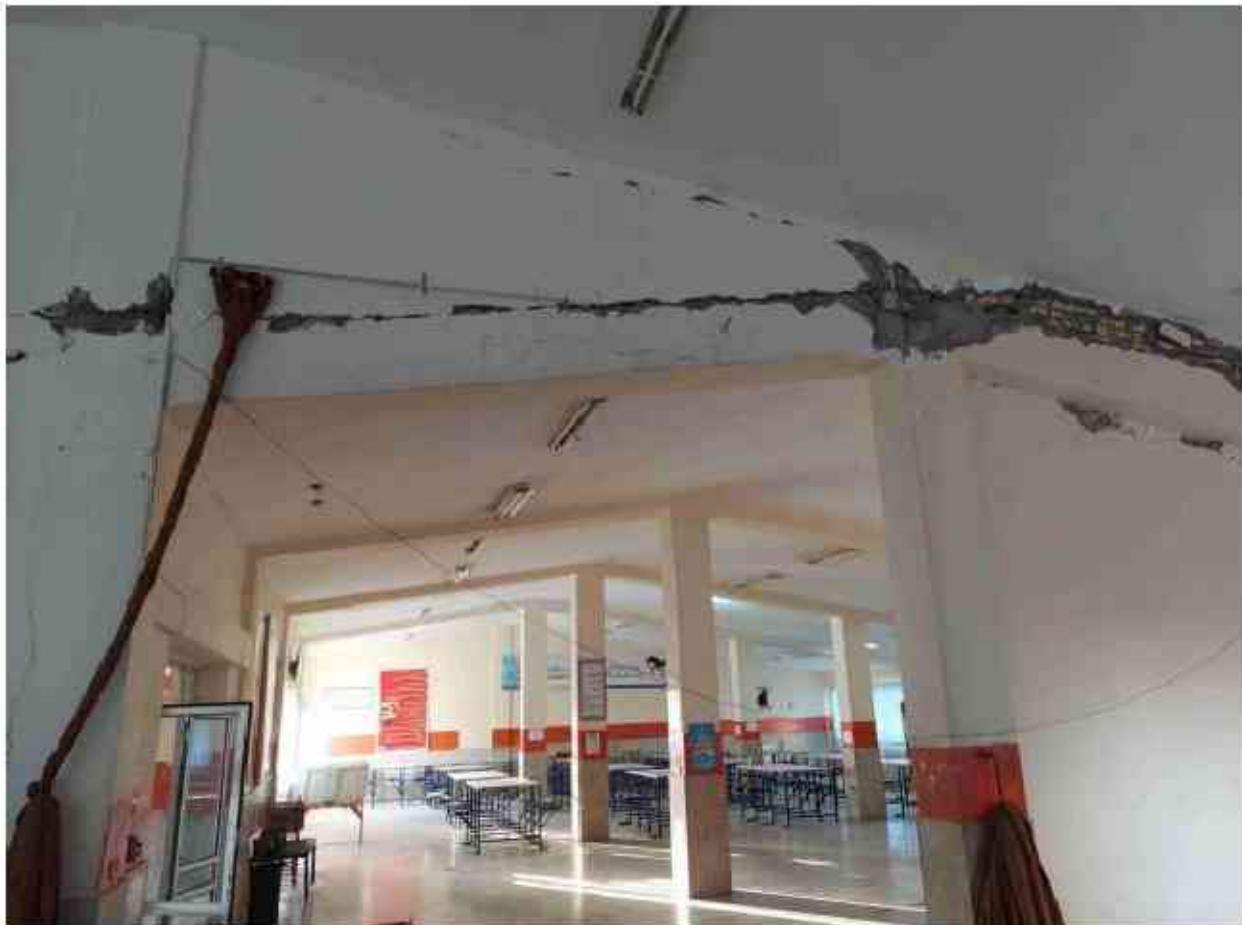
تصویر ۴۶ وجود اختلاف ارتفاع در ساختمان و تشکیل ستون گروته (یخشن فین)

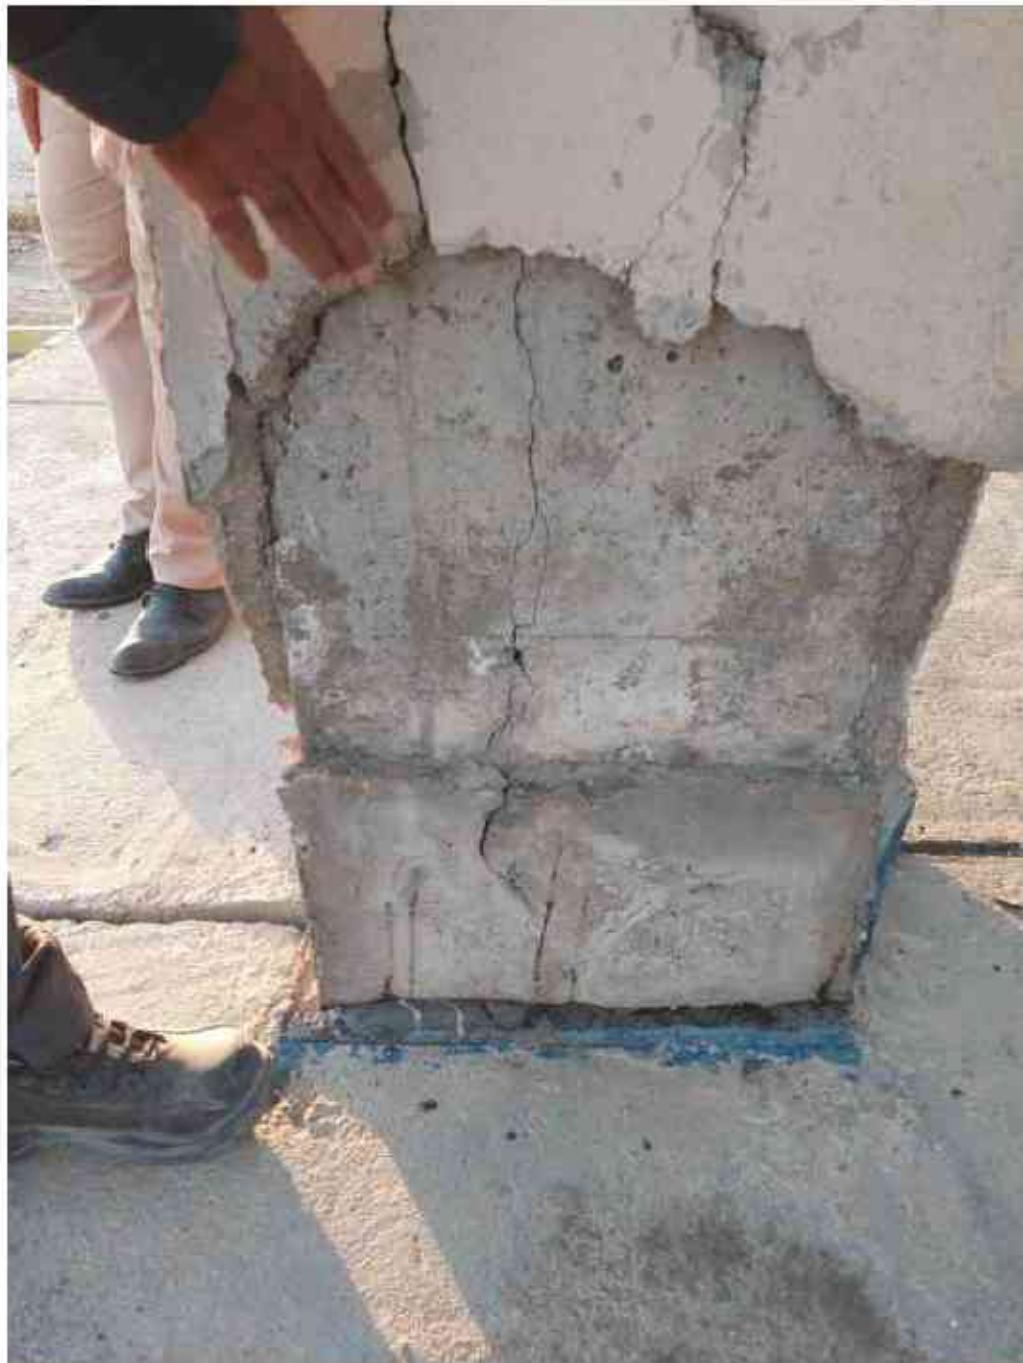
تصویر ۴۷ وجود ترک در پایی برخی از ستون‌ها و کاهش ظرفیت باربری ستون (بخش فین)

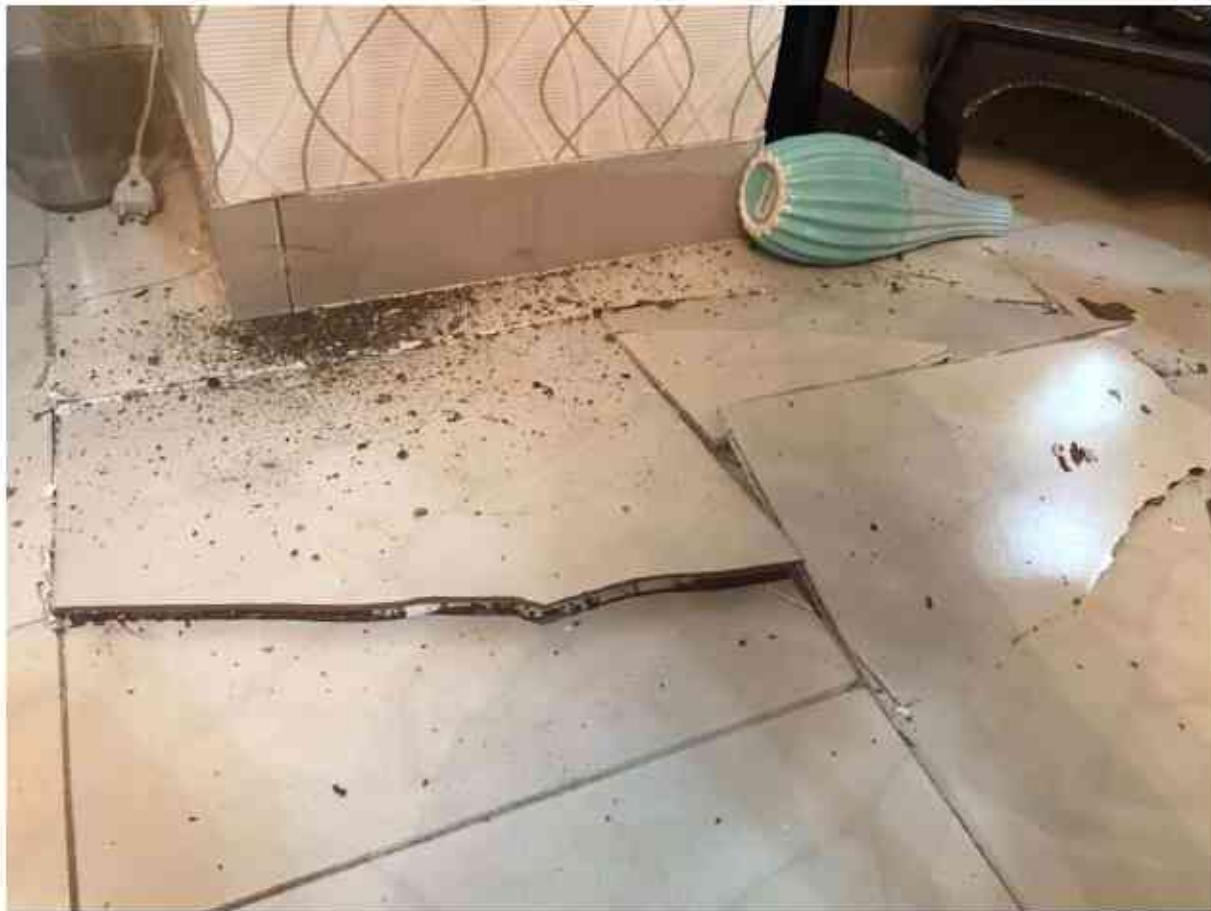
تصویر ۴۸ خرایی پای سرخون در ساختمان بتنی ۹ طبقه در شهر بندرعباس

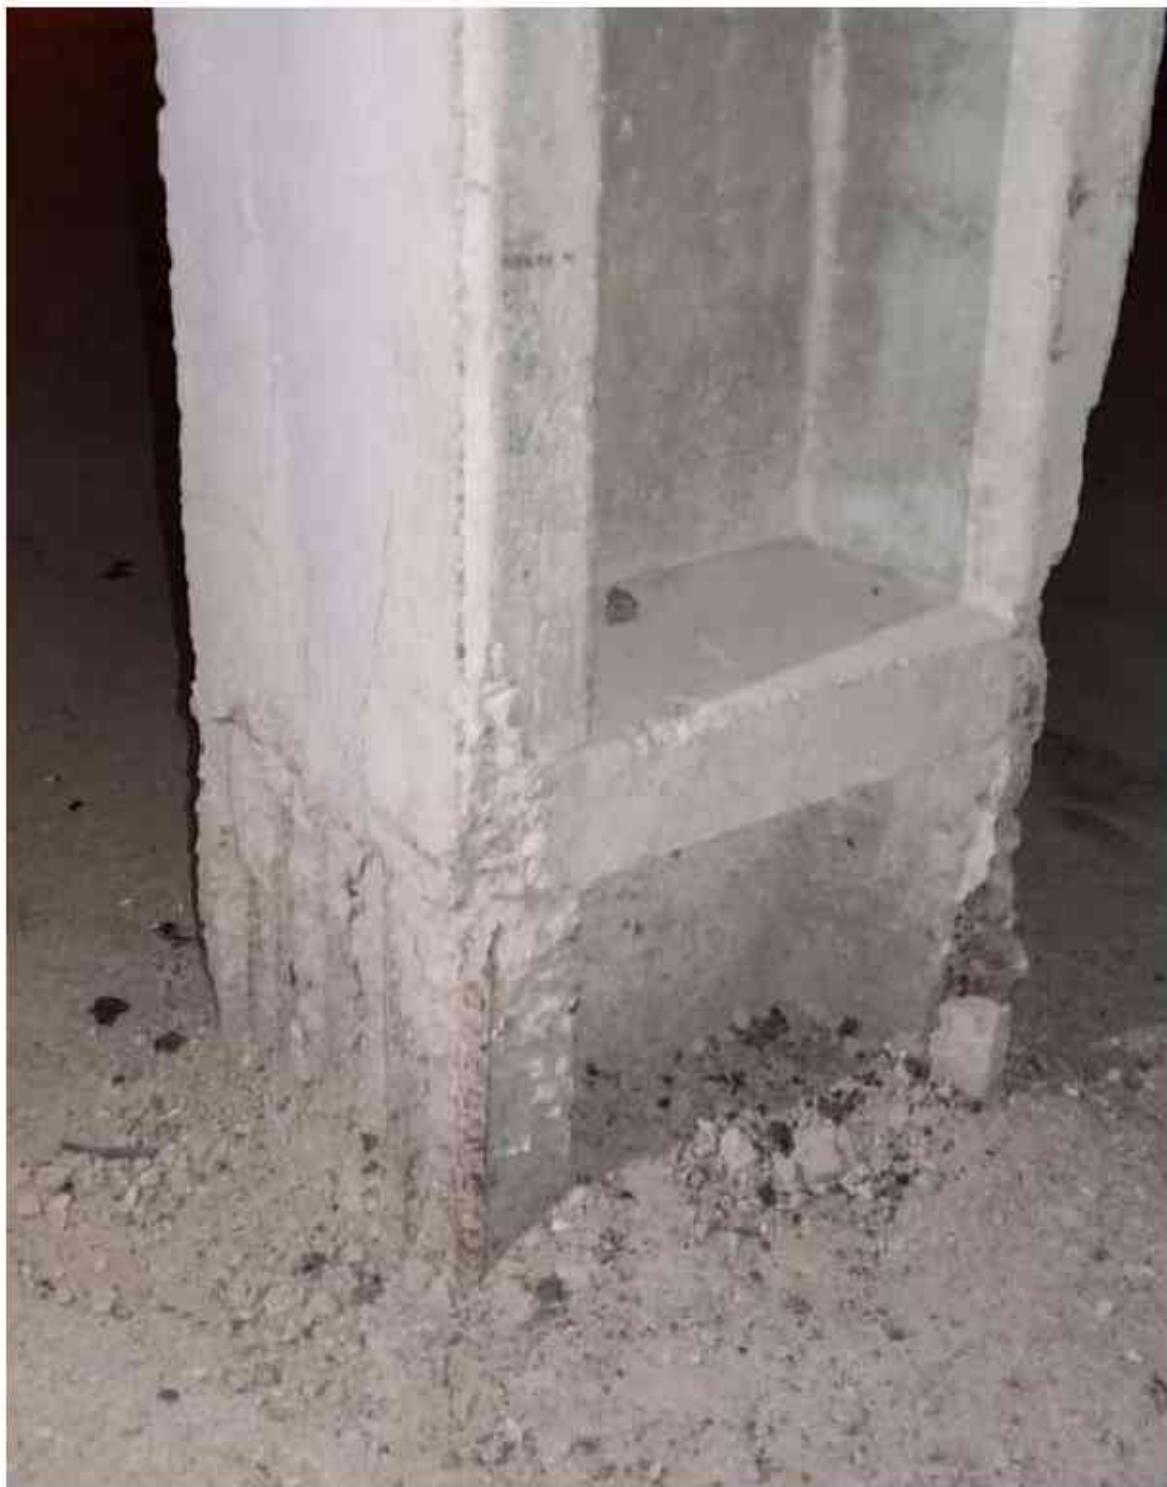
تصویر ۵۱ خوردگی آرماتور پای تیر برق در شهر بندرعباس

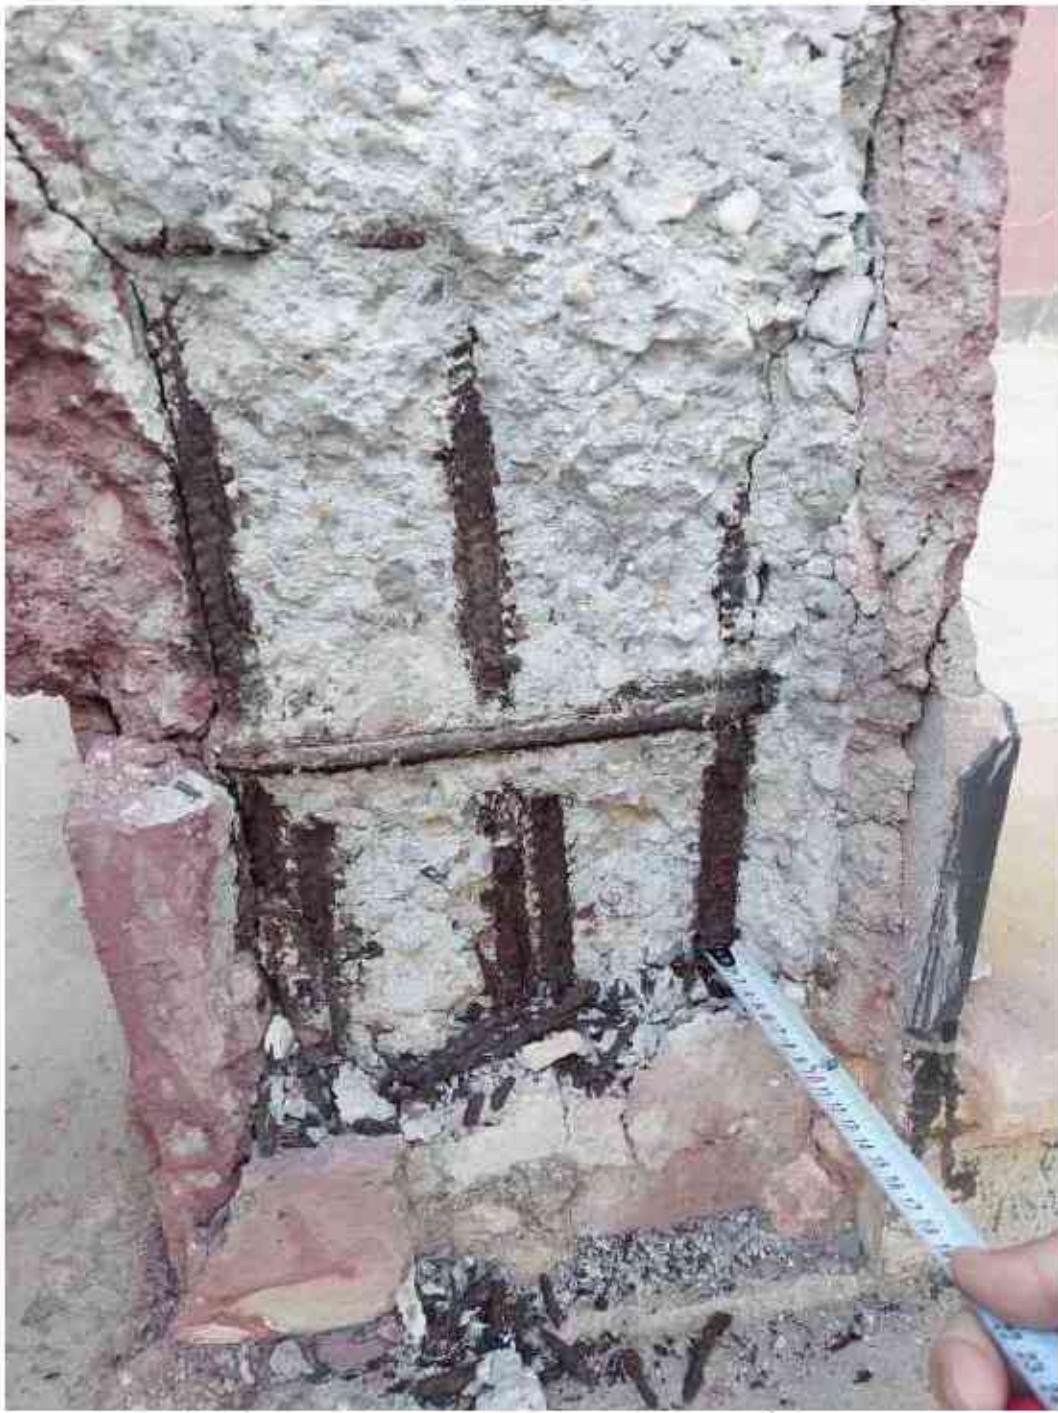
تصویر ۵۲ پدیده خوردگی آرماتور در سطون و تخریب بنن ناحیه پوشش بنن در هستگام زلزله (بخش قین)

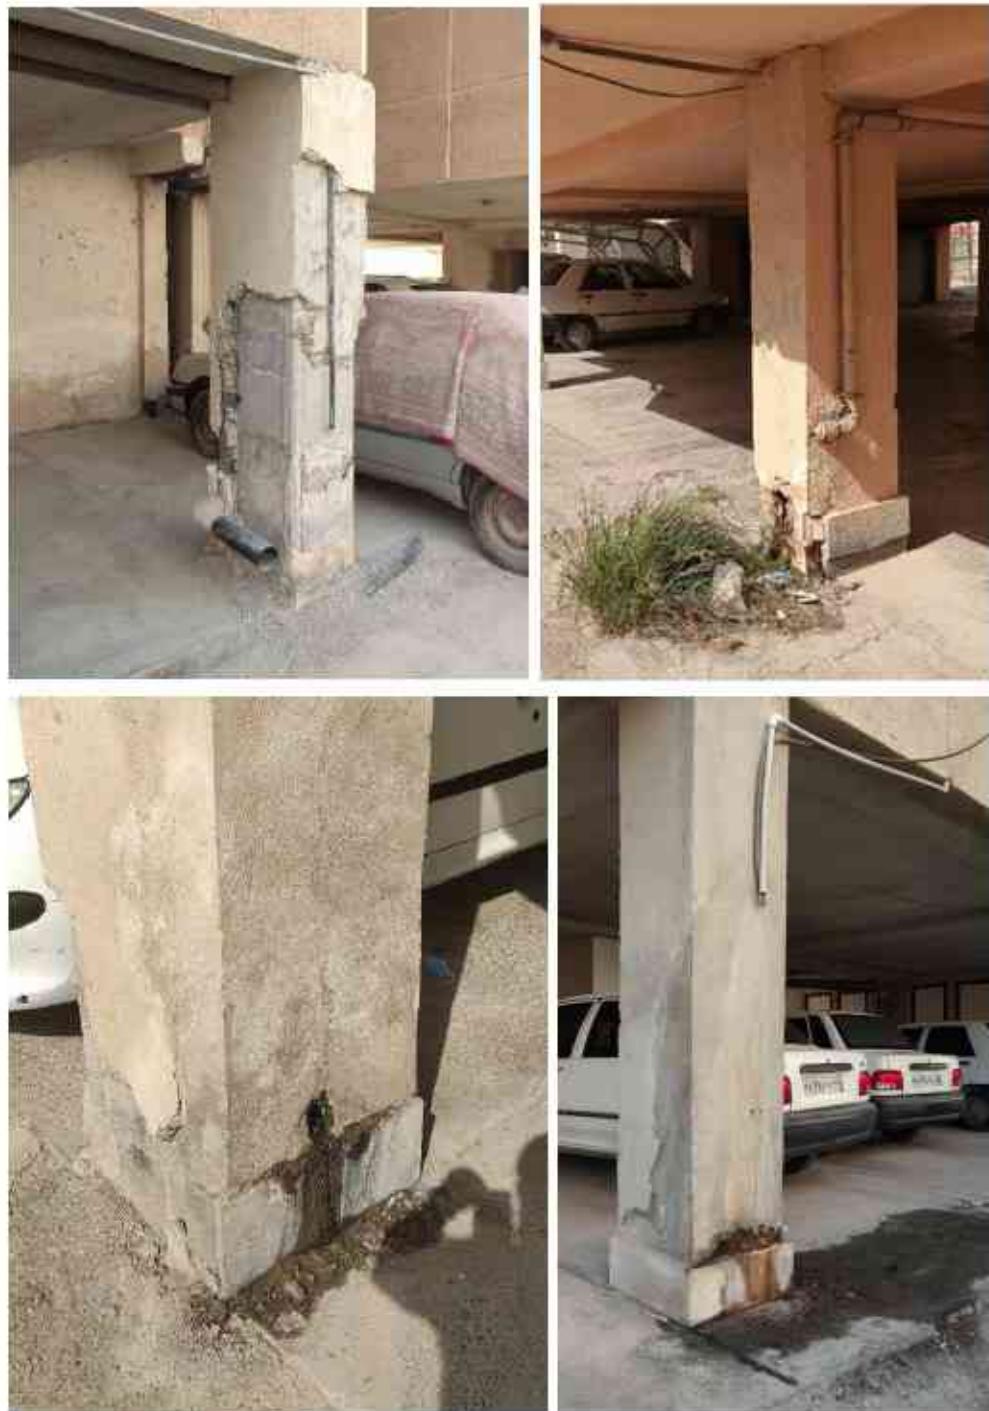
تصویر ۵۴ خوردگی سطون‌های بتُّنی و فرنداپیون سازه به دلیل هدایت اشتباه آب کوارهای گازی، لوله‌های آب باران و کف شر
بالکن‌ها در پای سطون در مجتمع‌ها (بندرعباس)

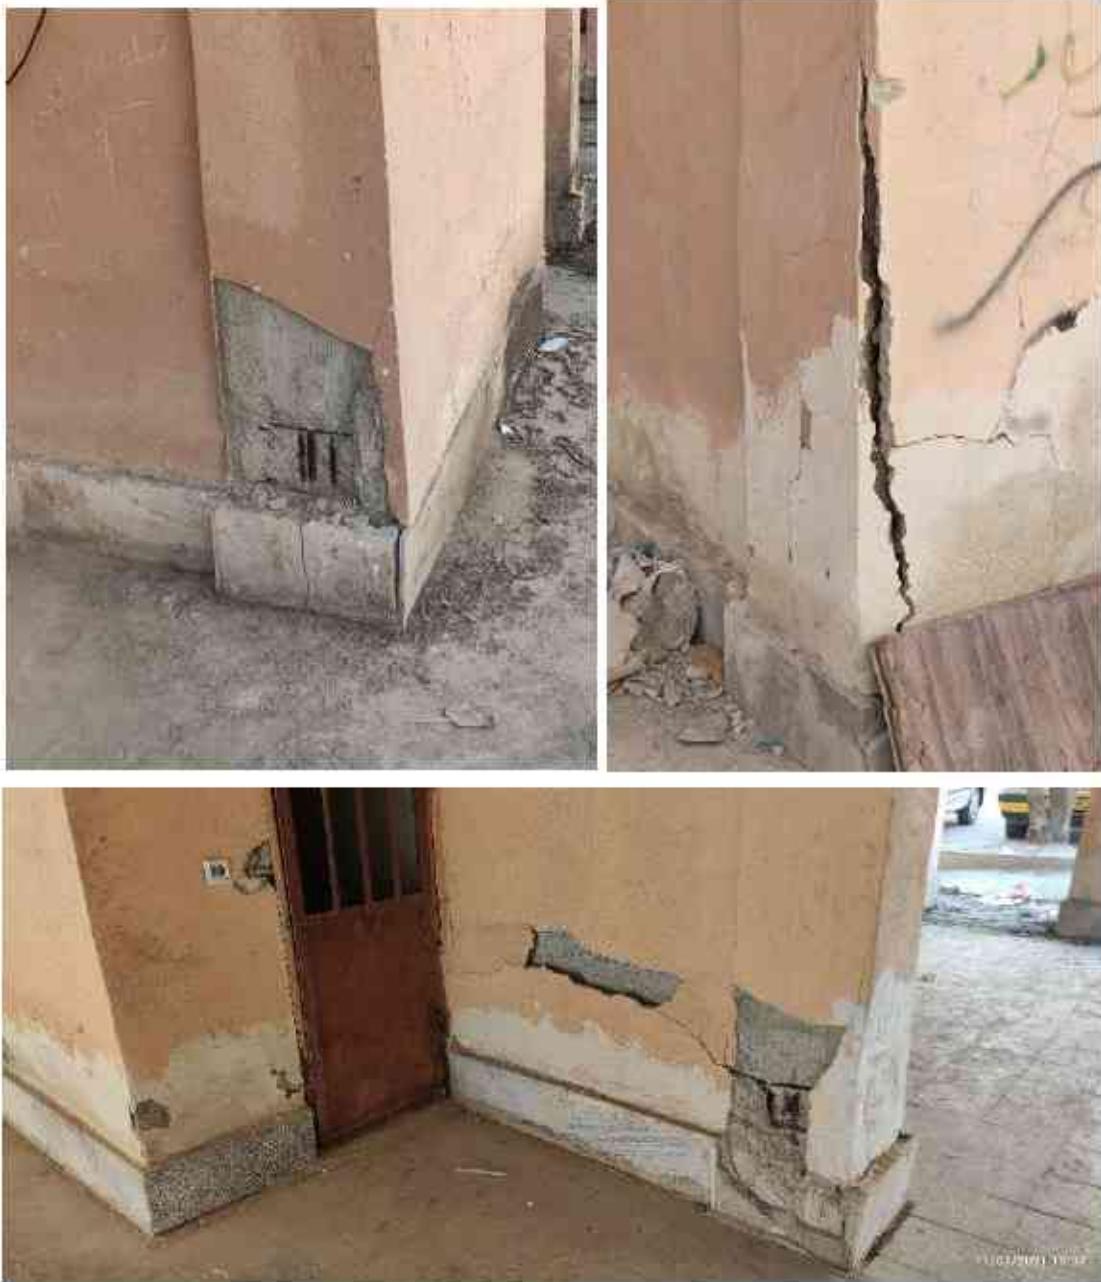
تصویر ۵۵ خوردگی سطون‌های بتی و فونداسیون سازه به دلیل بالا بردن سطح آب زیرزمینی در بندرعباس

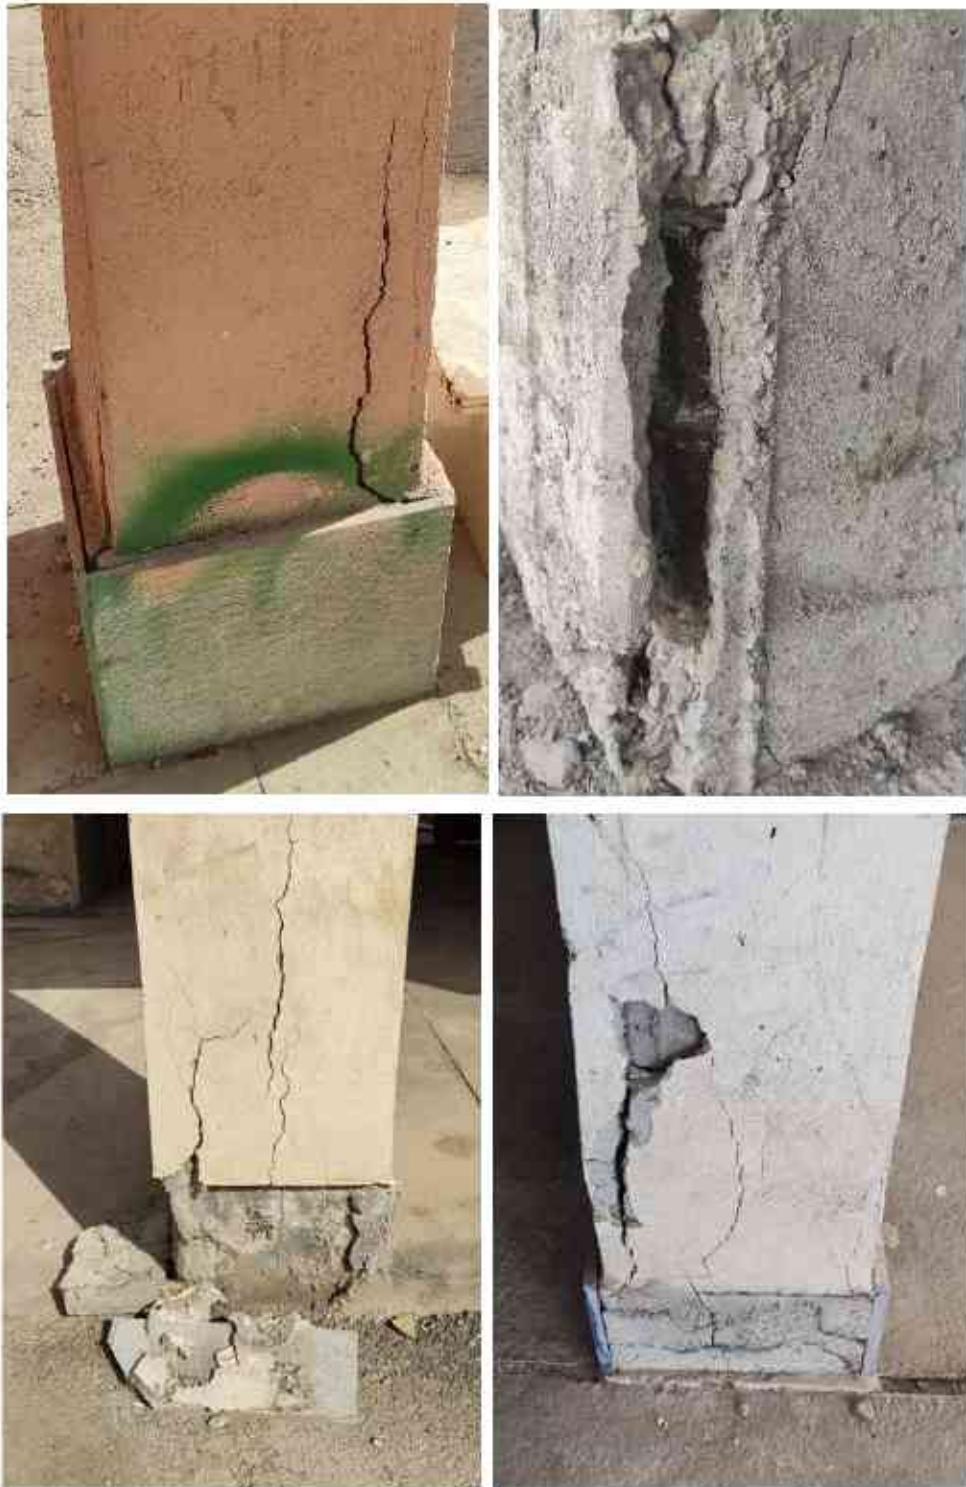
تصویر ۶۵ خوردگی سطون‌های بتنی و فرندازین سازه به دلیل بالا بودن سطح آب زیرزمینی در بندرعباس

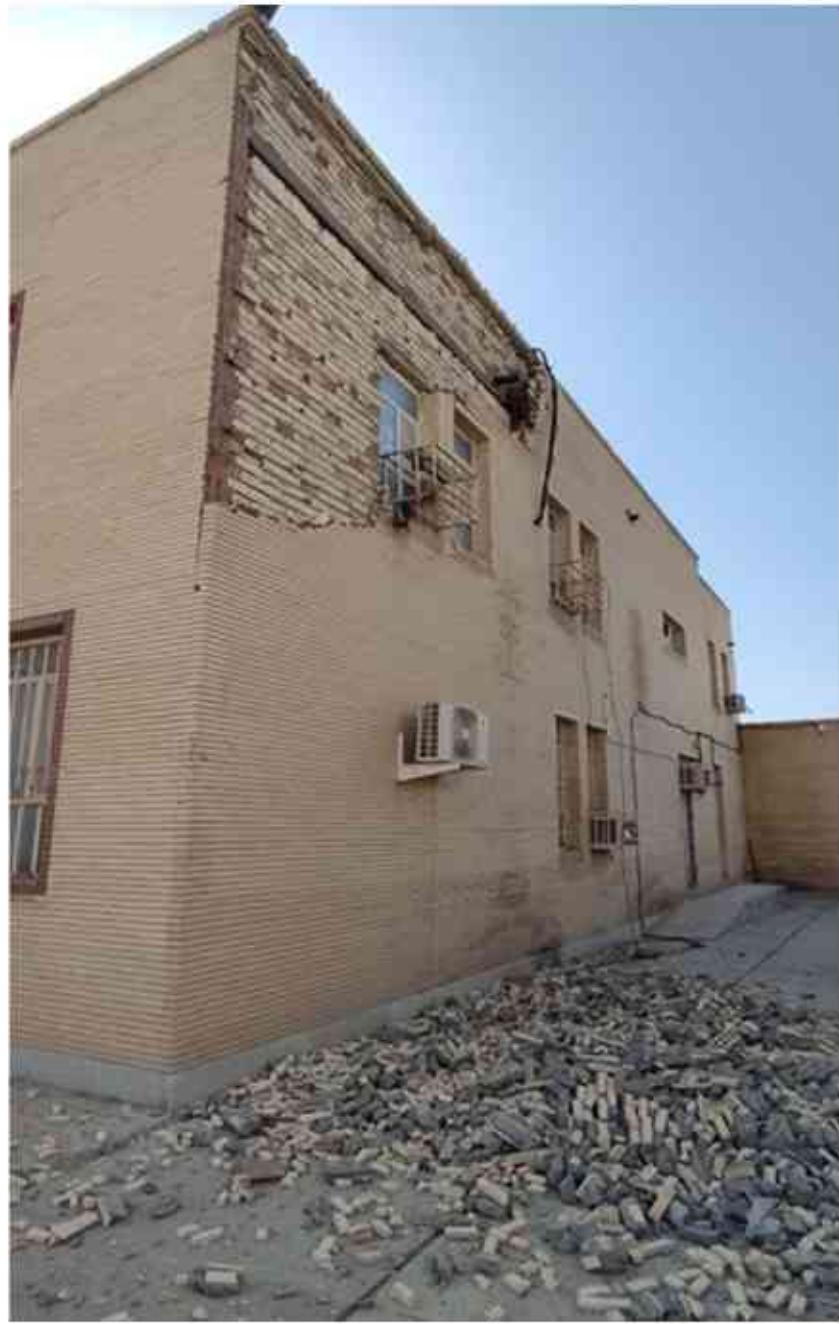
تصویر ۵۸ ریزش تمای پلاک آجری به دلیل عدم اتصال مناسب تمایه سازه

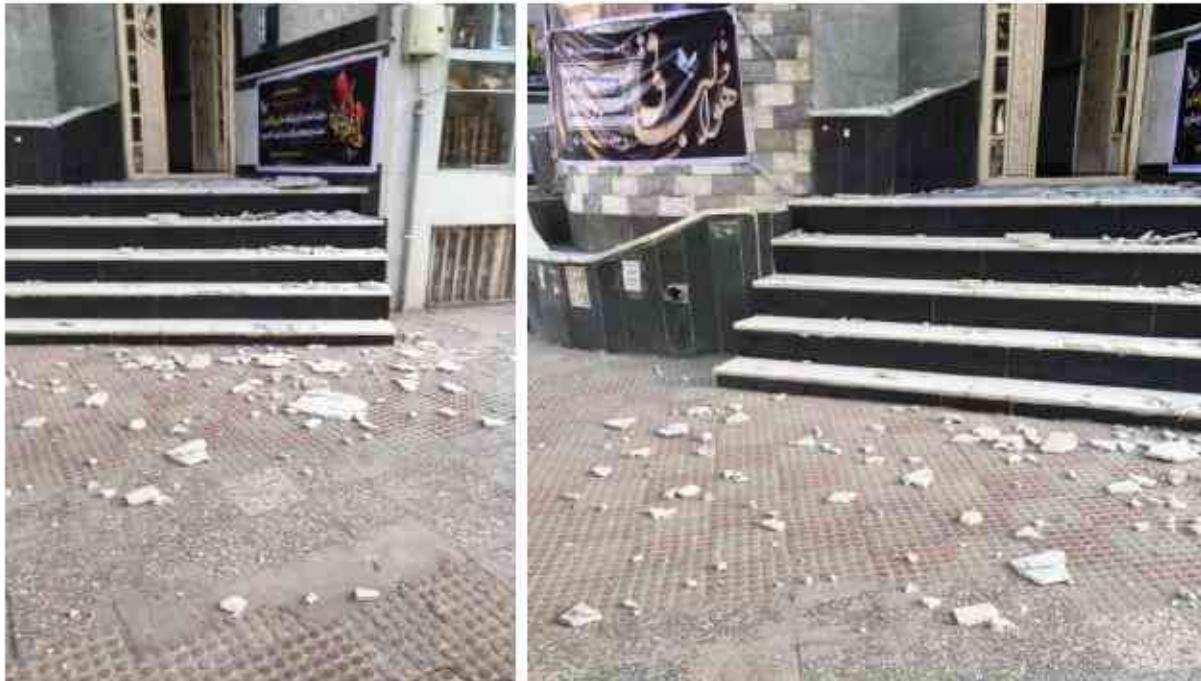
تصویر ۵۹ ریزش نمای سنگ مجتماع ساختمانی در شهر بدر عباس

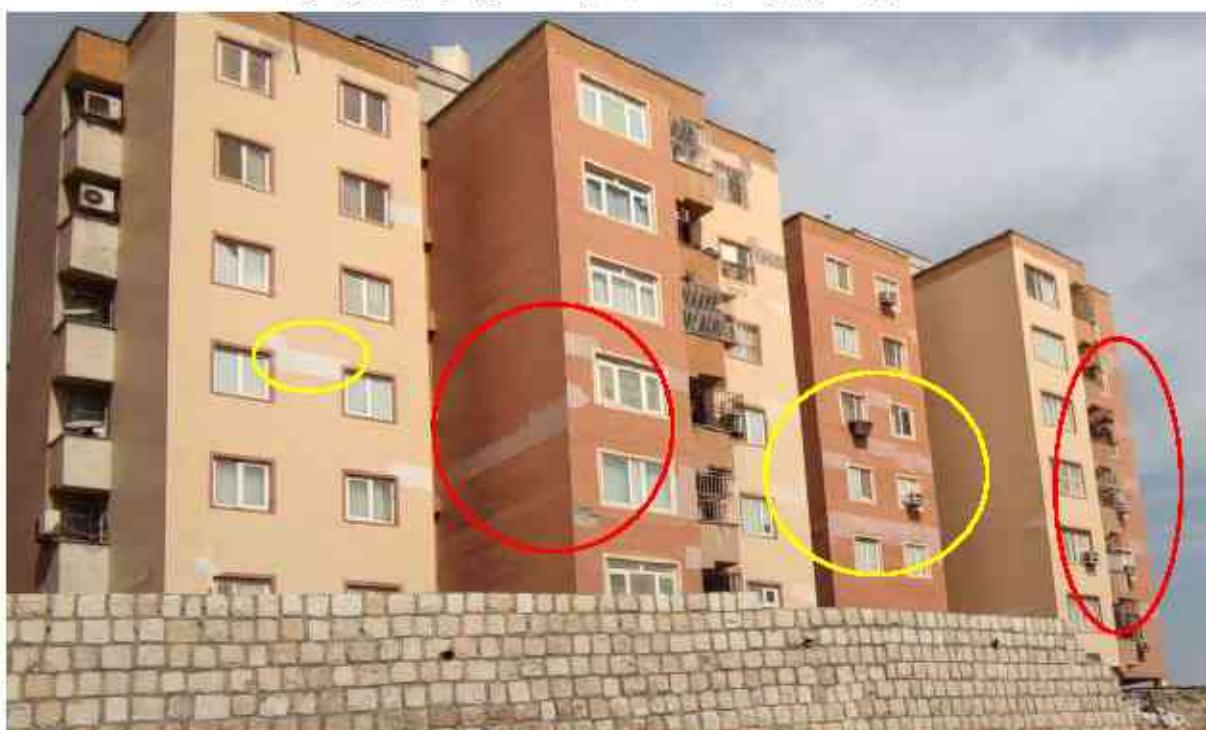
تصویر ۶ دریش نمای سنگ و سرامیک از ارتفاع به دلیل اجراء اسکوپ نامناسب در بندر عباس

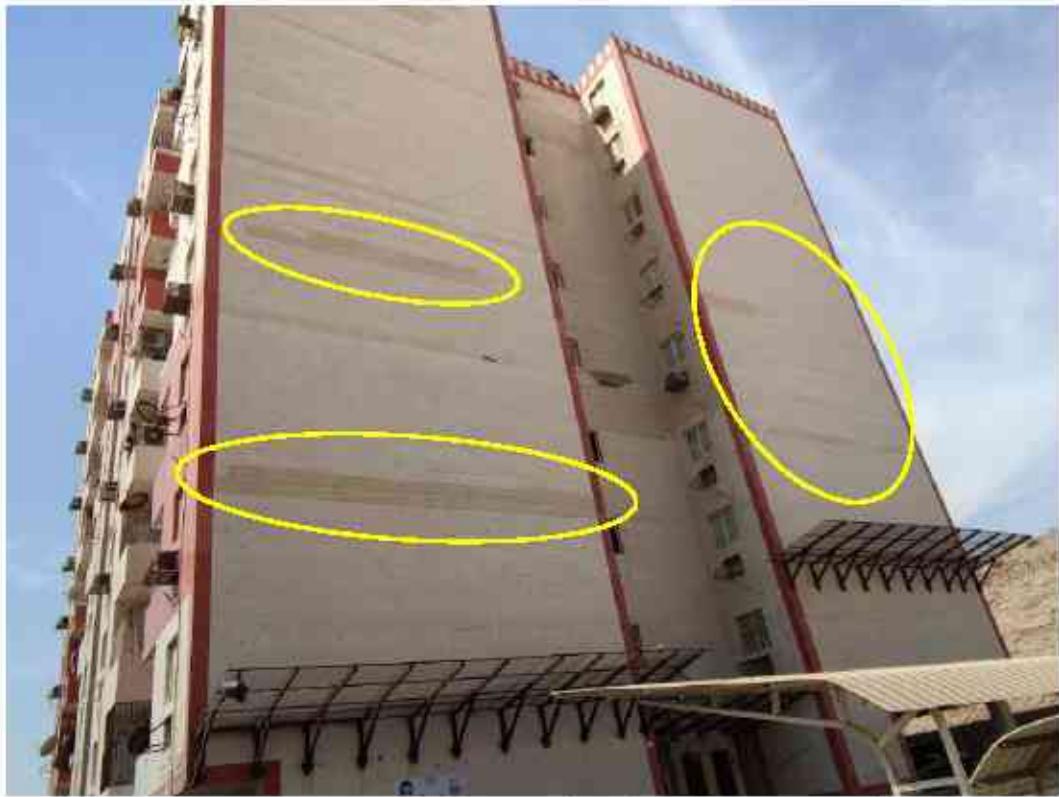
تصویر ۶۱ ایجاد محافظت بهمنظر جلوگیری از سقوط نما بر روی ساکنین مجتمع در بندرعباس

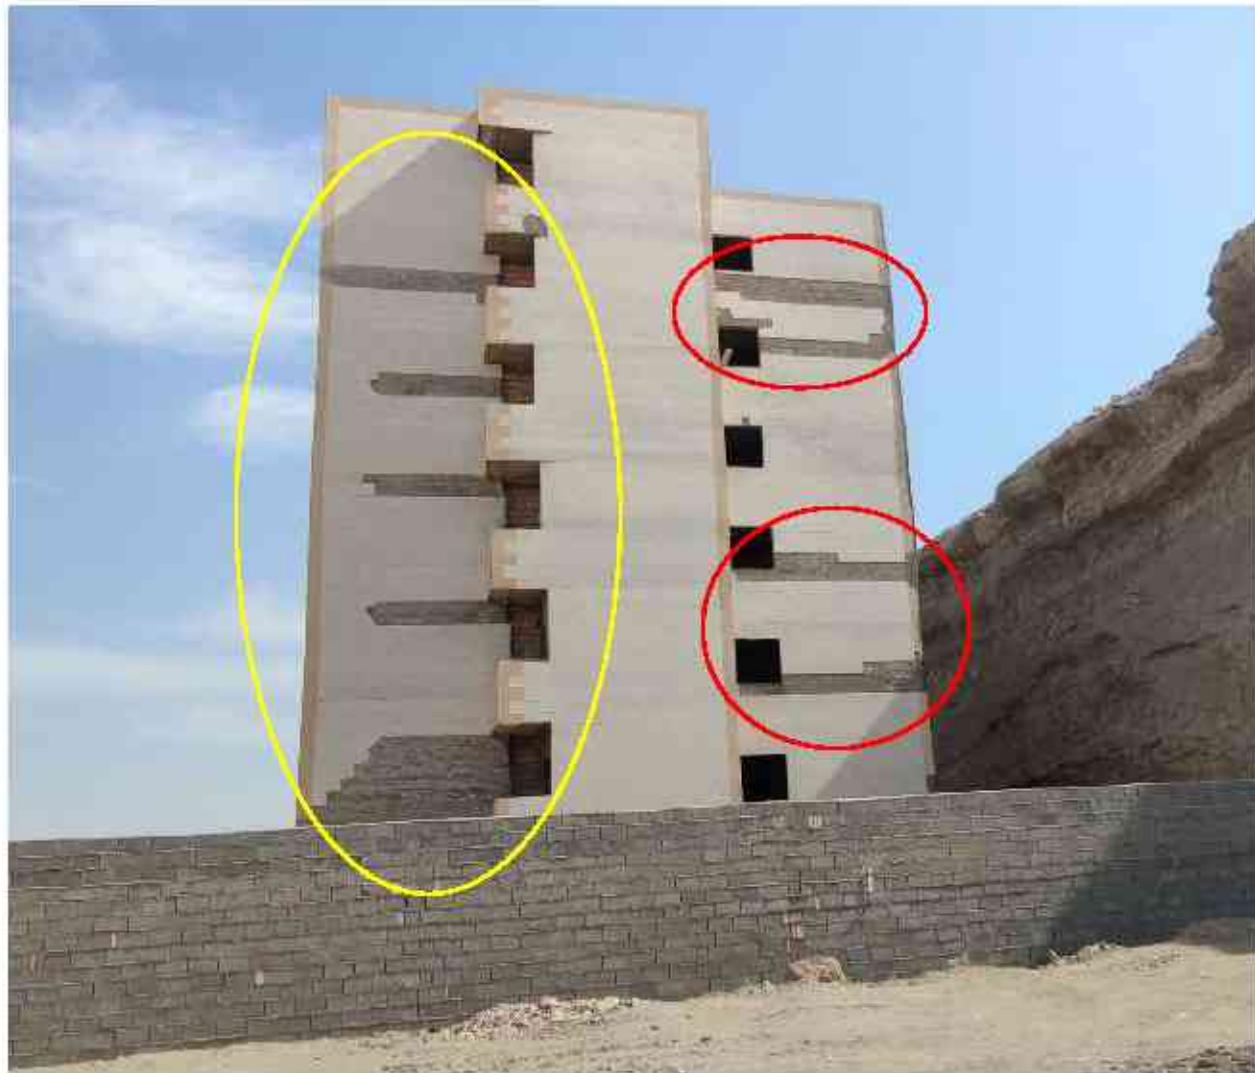
تصویر ۶۳ ریزش نما در ساختمان اسکلت بتی قبل از بهره‌برداری در بندرعباس

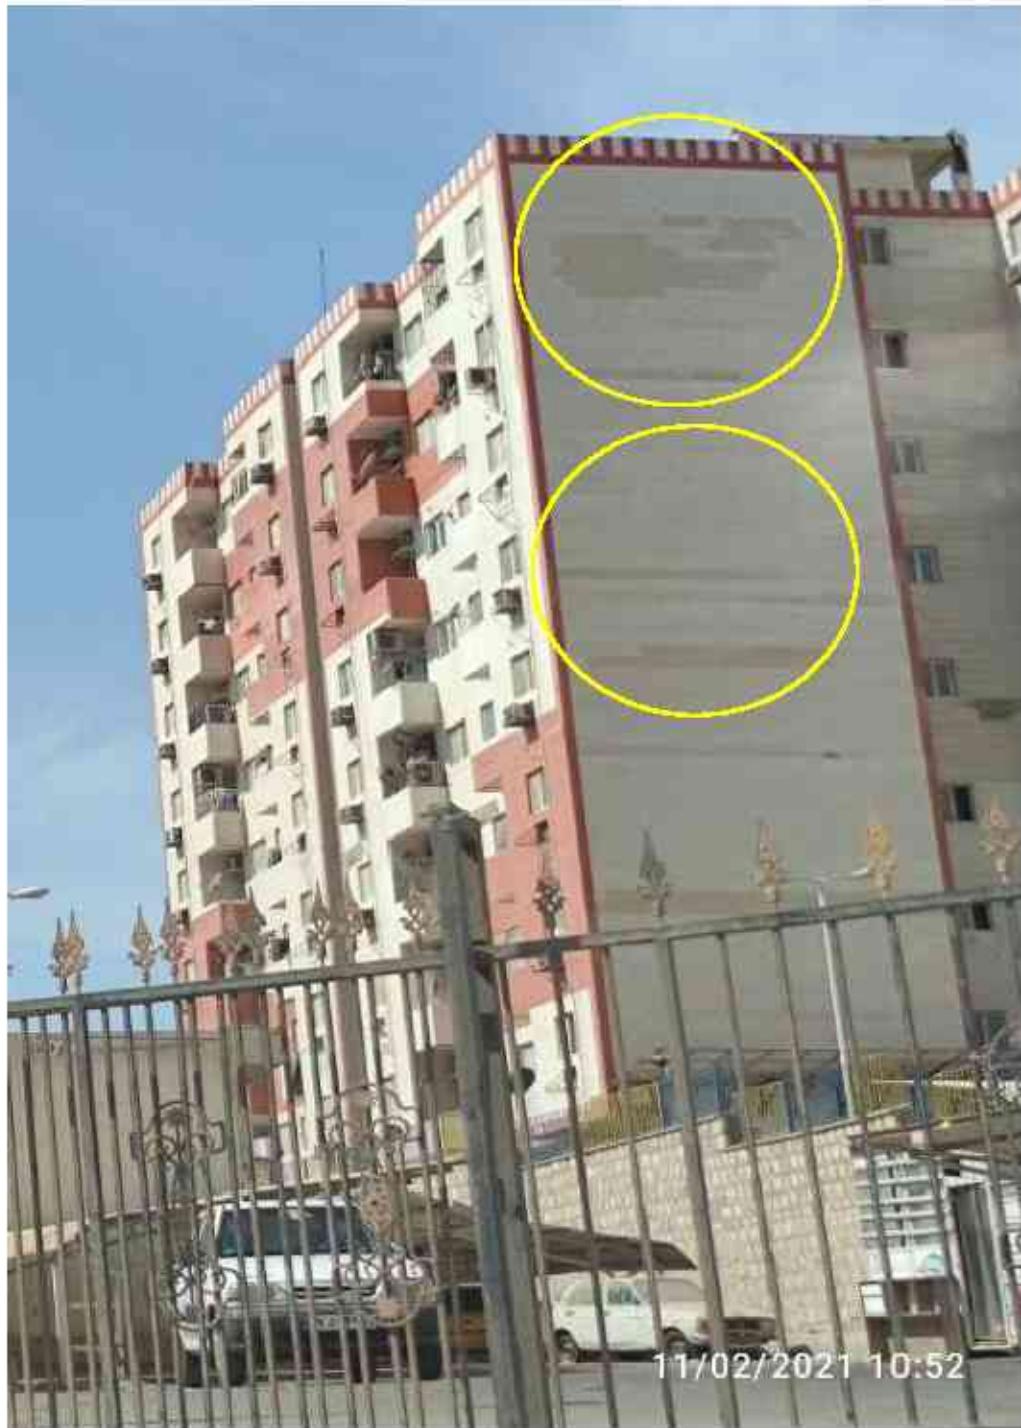
تصویر ۶۴: ریزش نمای سنتی و سرامیک ساختمان در مجتمع‌های مسکونی شهر بندرعباس

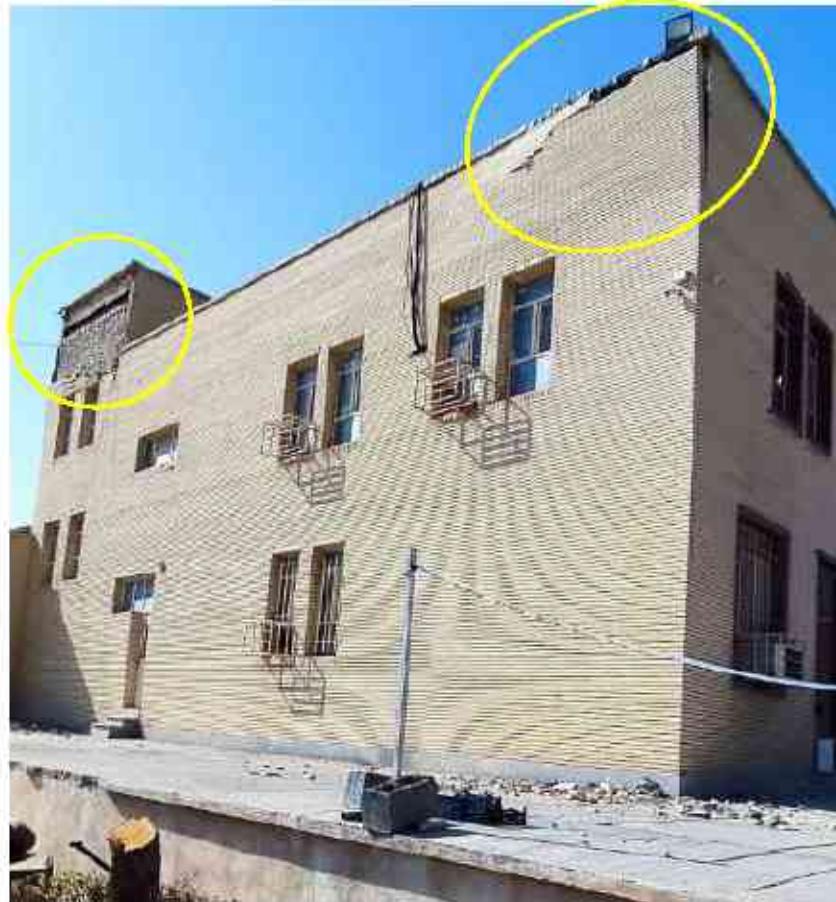
تصویر ۶۵ ریزش پلاک آجری خریشه و عدم اتصال مناسب نمایه ساختمان در شهرداری فین
