درس آمoxته‌های زمین لرزه‌های دوگانه
آبان ماه ۱۴۰۰ استان هرمزگان

مرکز تحقیقات راه، مسکن و شهرسازی خلیج فارس

سوردای مرکزی سازمان نظام مهندسی ساختمان کشور

سازمان نظام مهندسی ساختمان استان هرمزگان

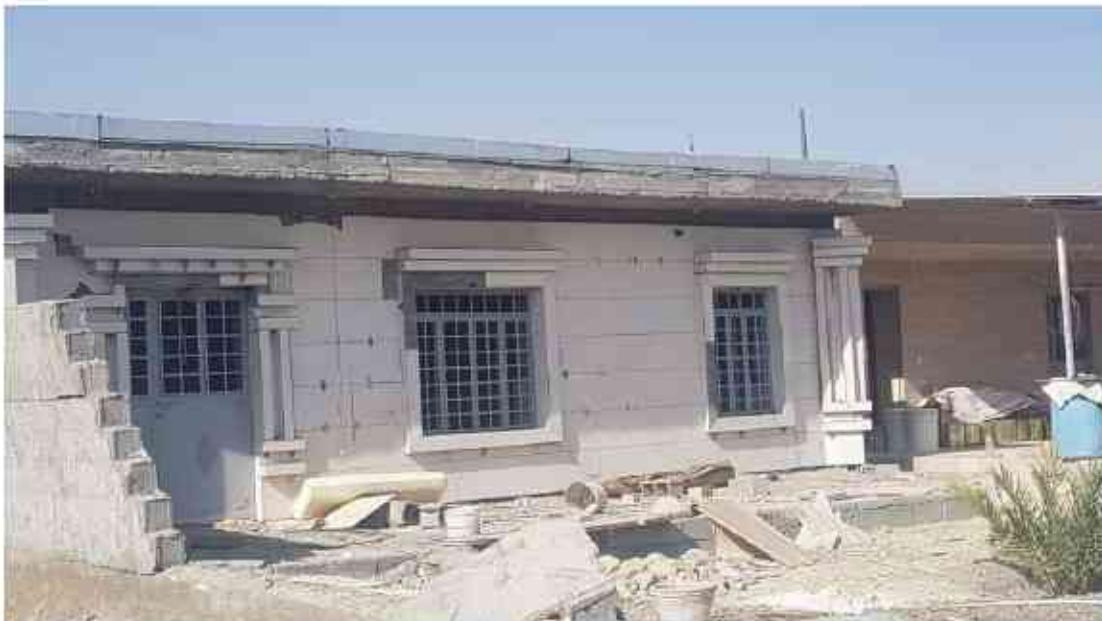
تصویر ۶۷ رویش نما و دیوارهای محیطی در ساختمان گلافدار در روستای گیستان غربی

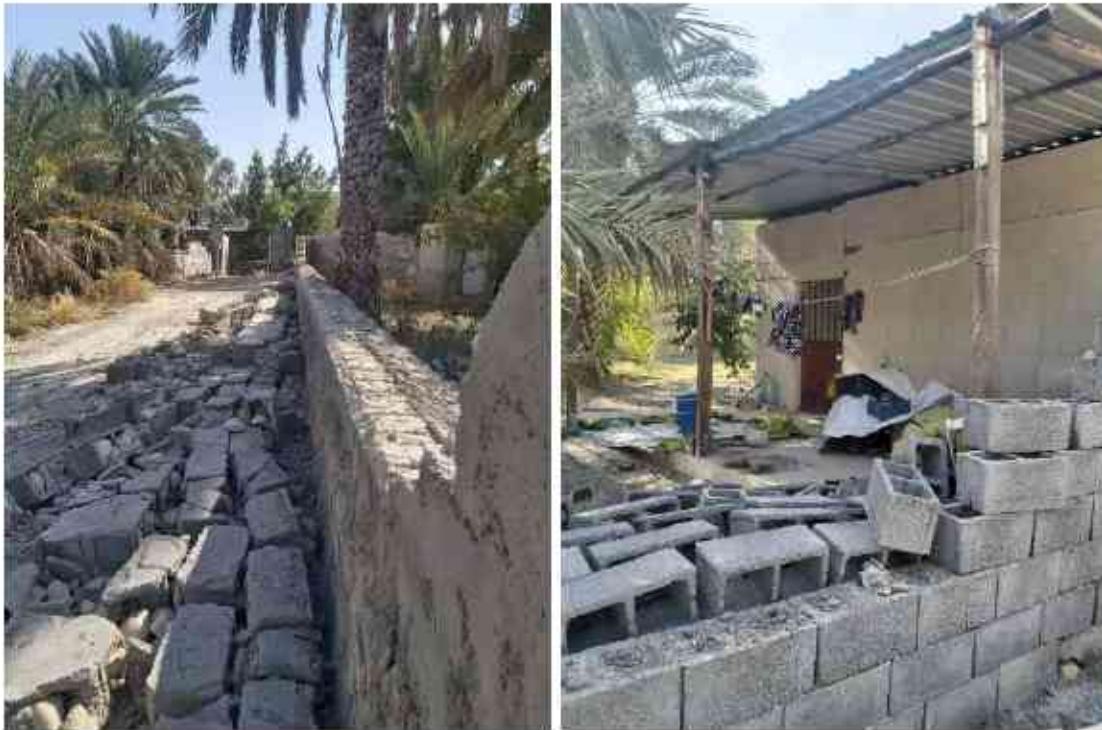
تصویر ۶۸ ریزش دیوار پدراموتی احران شده با بلوک سیمانی با ملات و بدون ملات (خشکه جیبی) در روستای مزرا

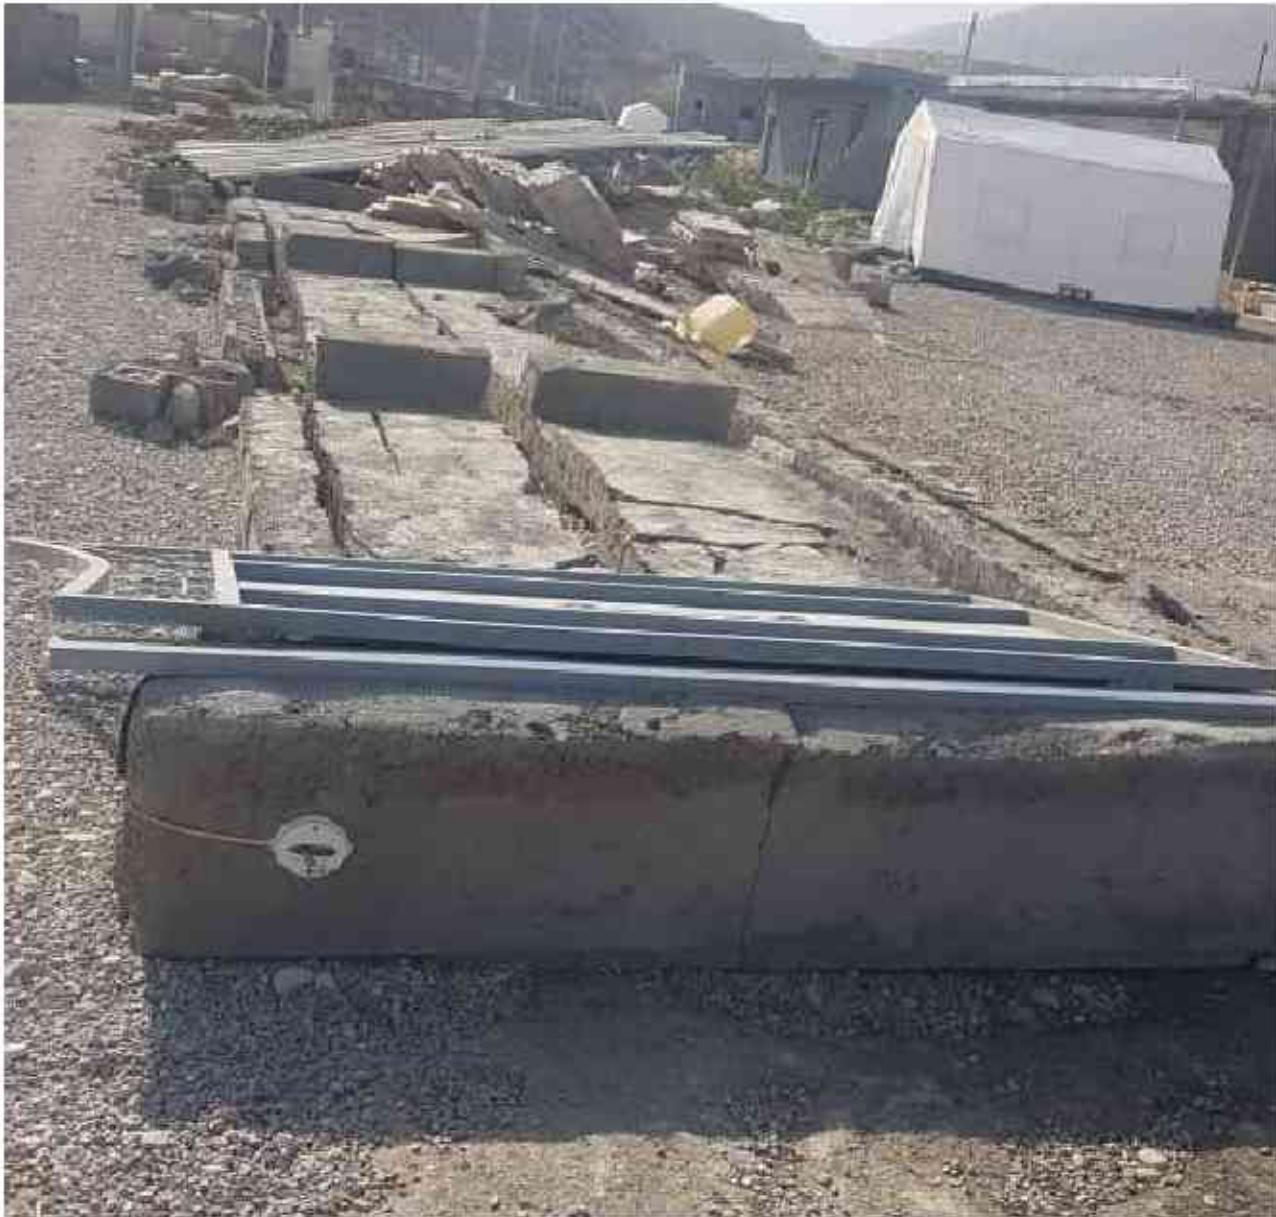
تصویر ۷: زدش دیوارهای بلوک سیمانی در روستای گیلان غربی

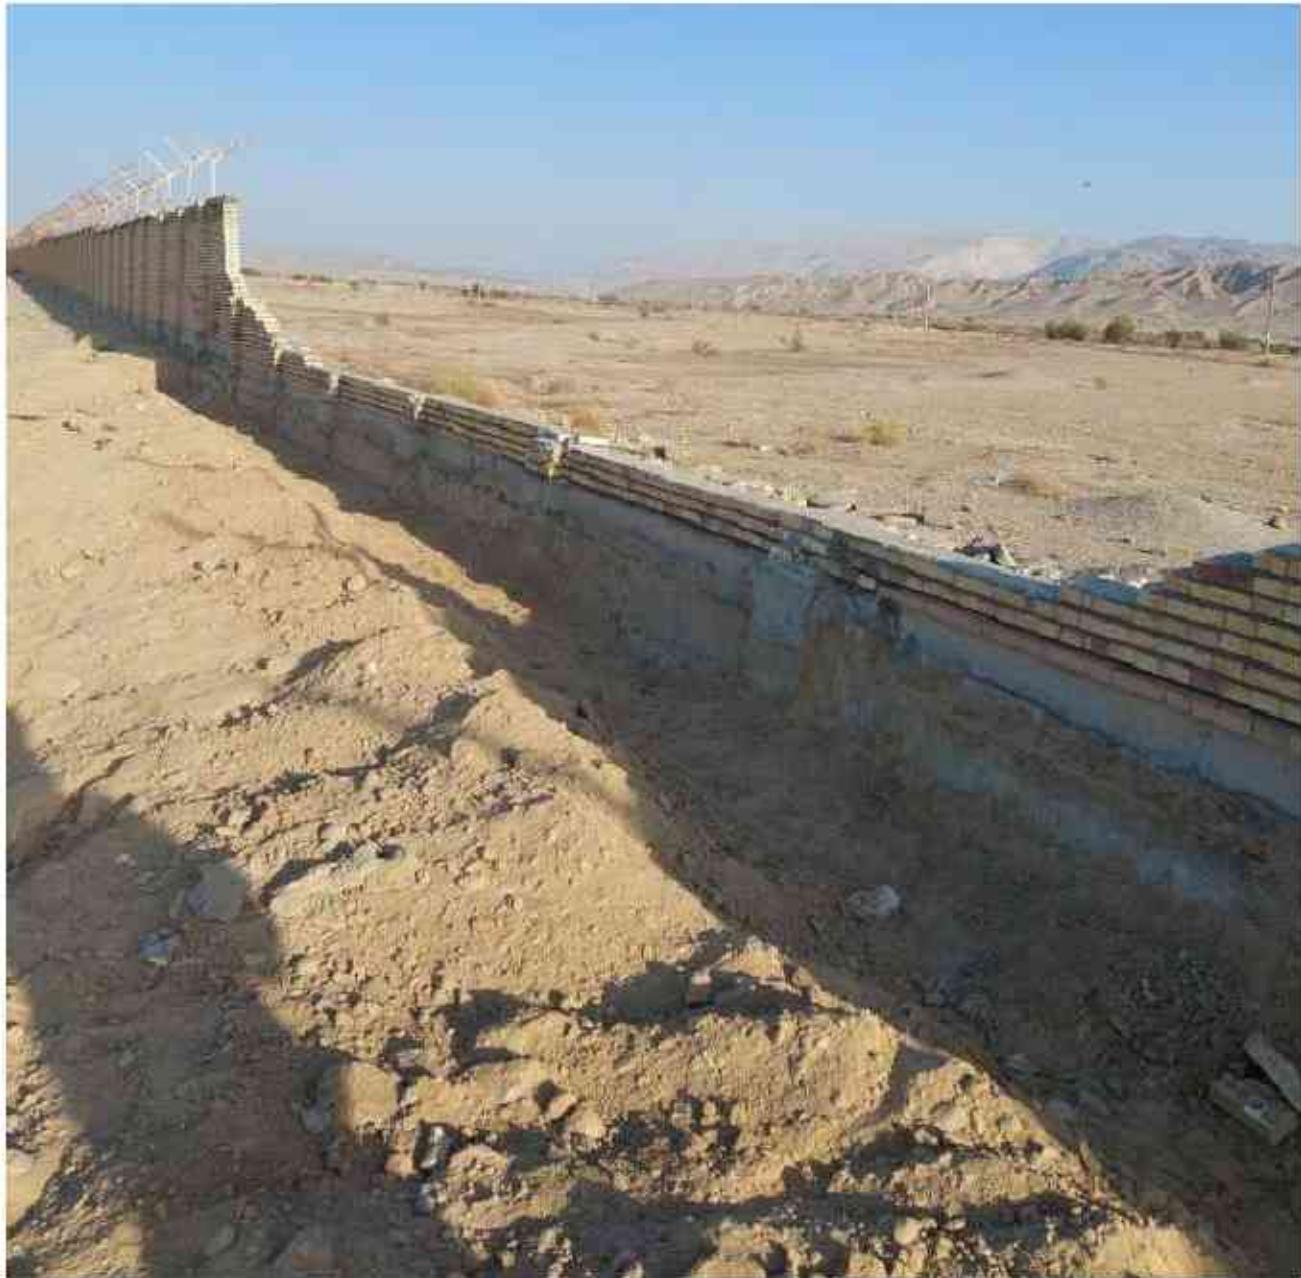
تصویر ۷۱ اجرای یکپارچه دیوار بدون در نظر گرفتن کلافهای قائم و درز بین دیوارها در قواصل مناسب (بخش فین)

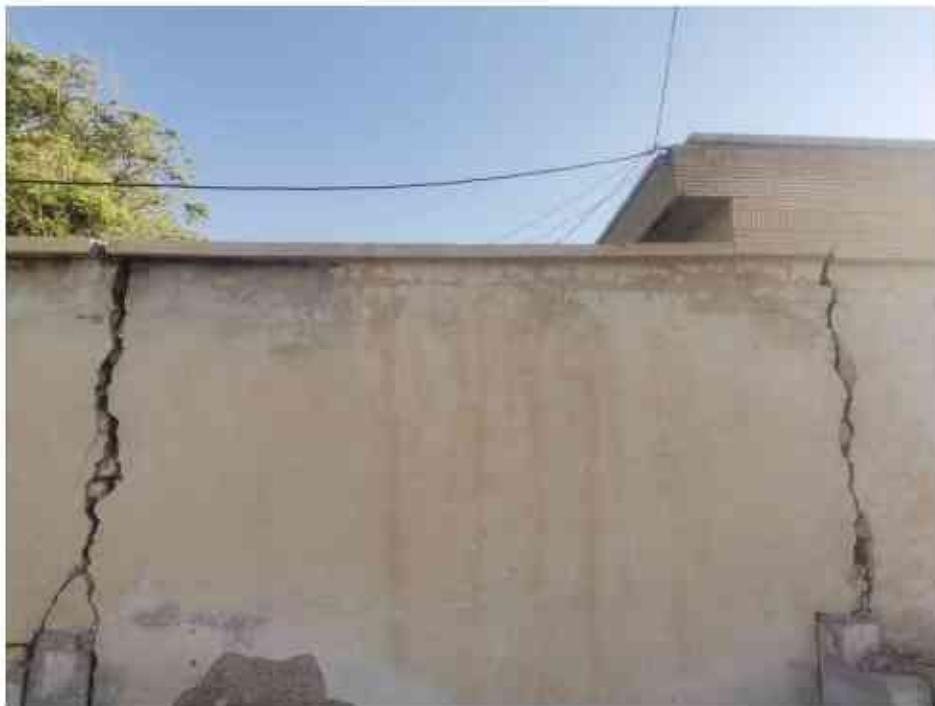
تصویر ۷۳ ترک قائم دیوار آجری در روستای قطب آباد

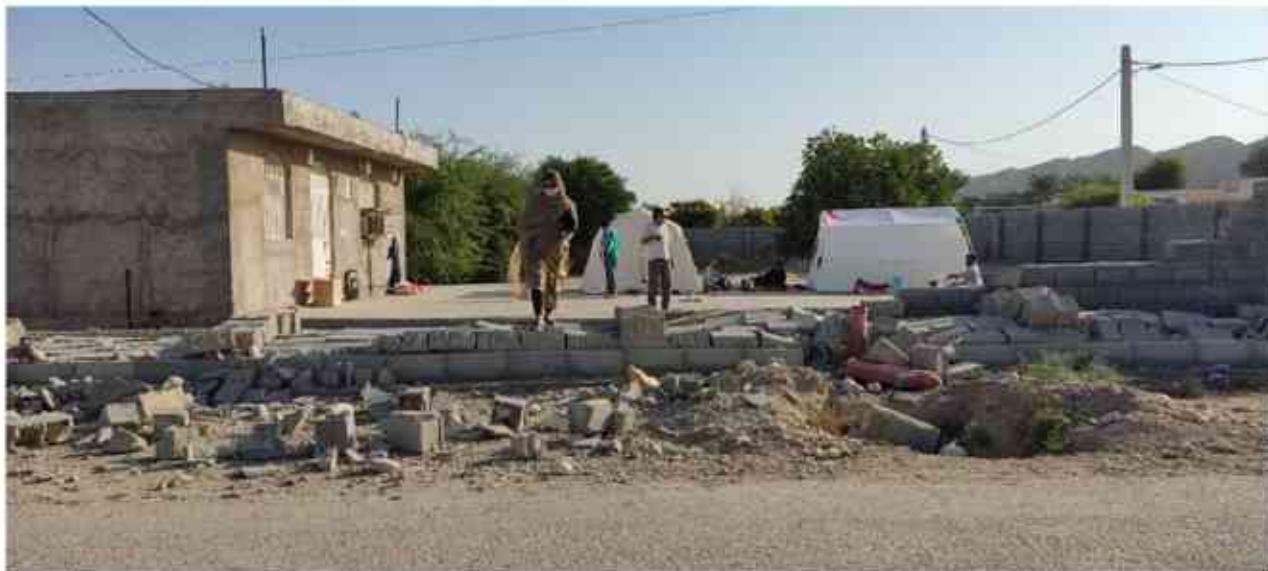
تصویر ۷۴ ریزش دیوار پیرامونی به دلیل عدم استفاده از ملات مناسب و عدم اجرای شناور و زیرسازی در روستای سرمه

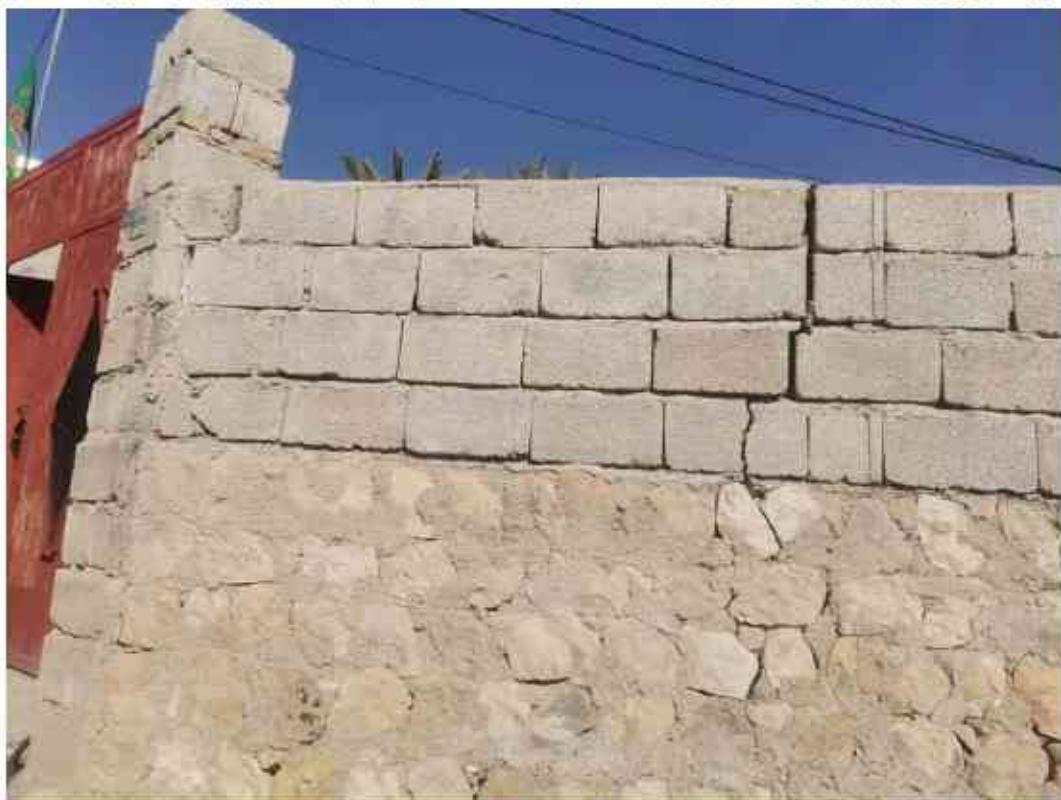
تصویر ۷۵ ایجاد ترک قائم در دیوار پیرامونی (روستای قطب آباد)

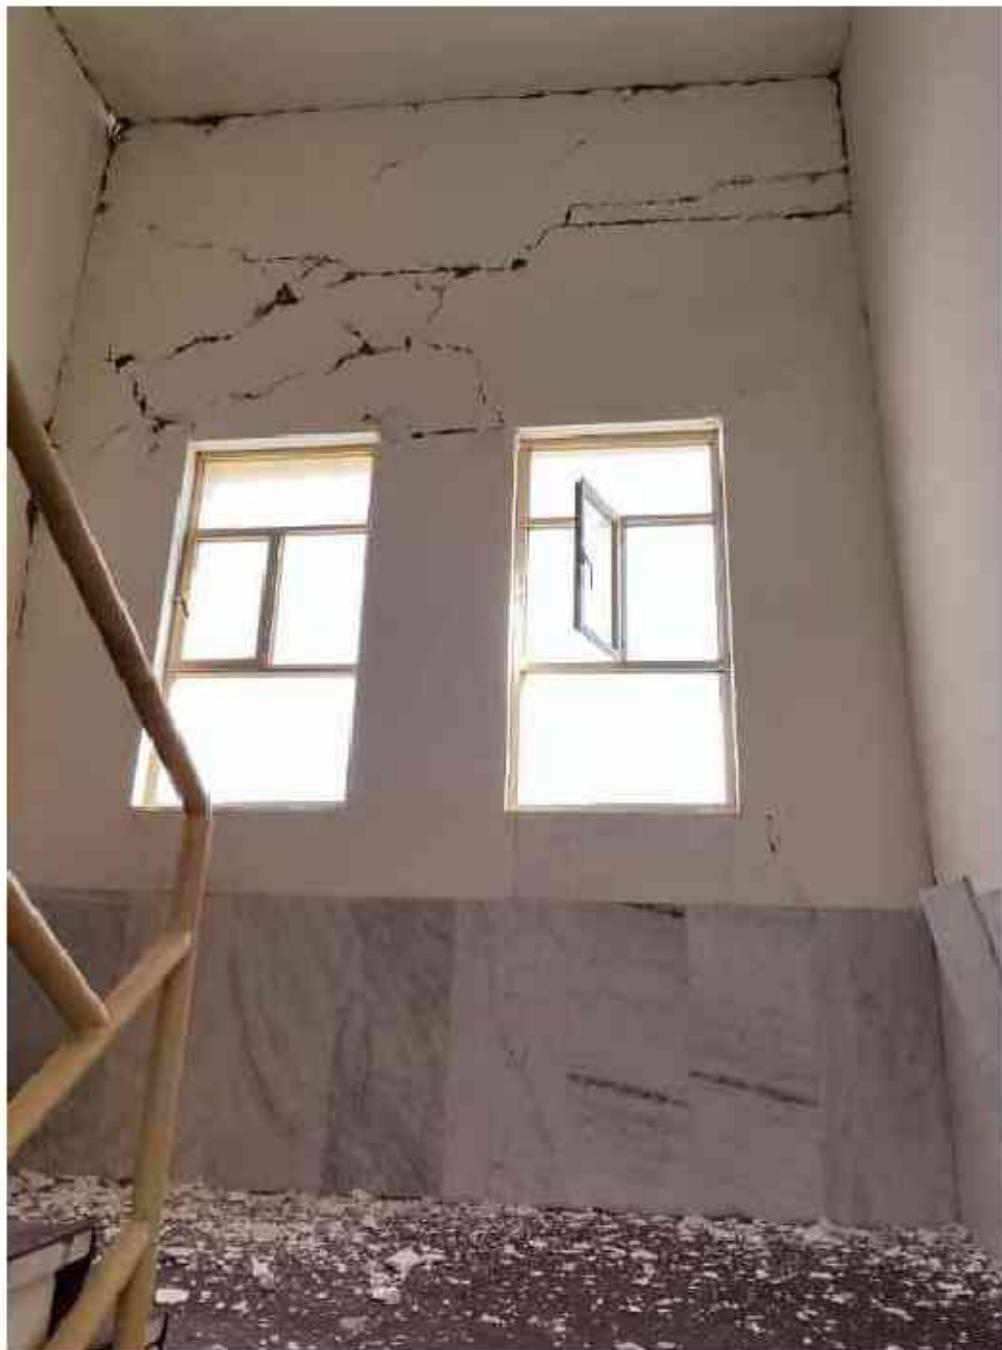
تصویر ۷۶ ترک‌های افقی دیوار و رویش خرپشته در محل شهرداری فین

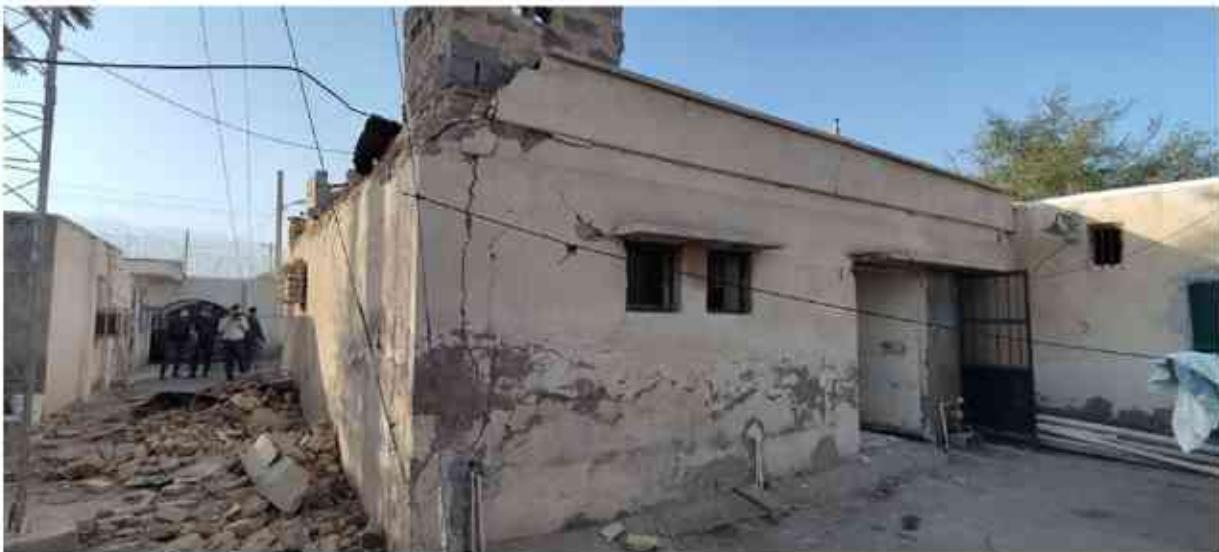
تصویر ۷۷ ترک خوردگی دیوار و ریزش جانپناه ساختمان پاسگاه روستای سرده

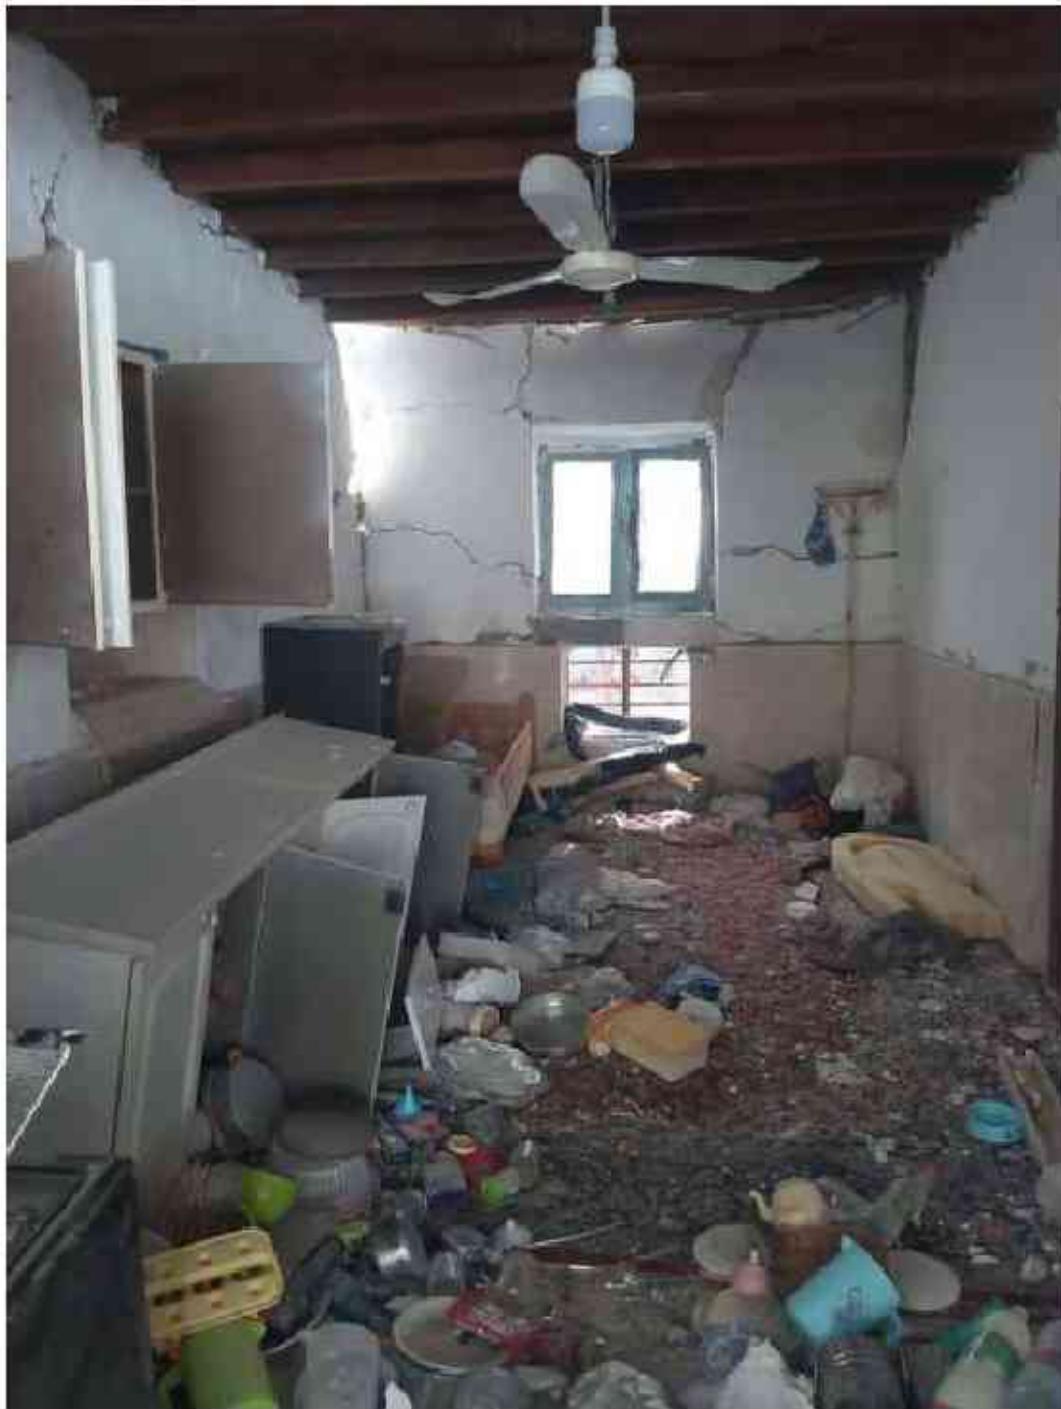
تصویر ۷۹ ردیش ظروف و کالیت آشپزخانه در روستای مزرا

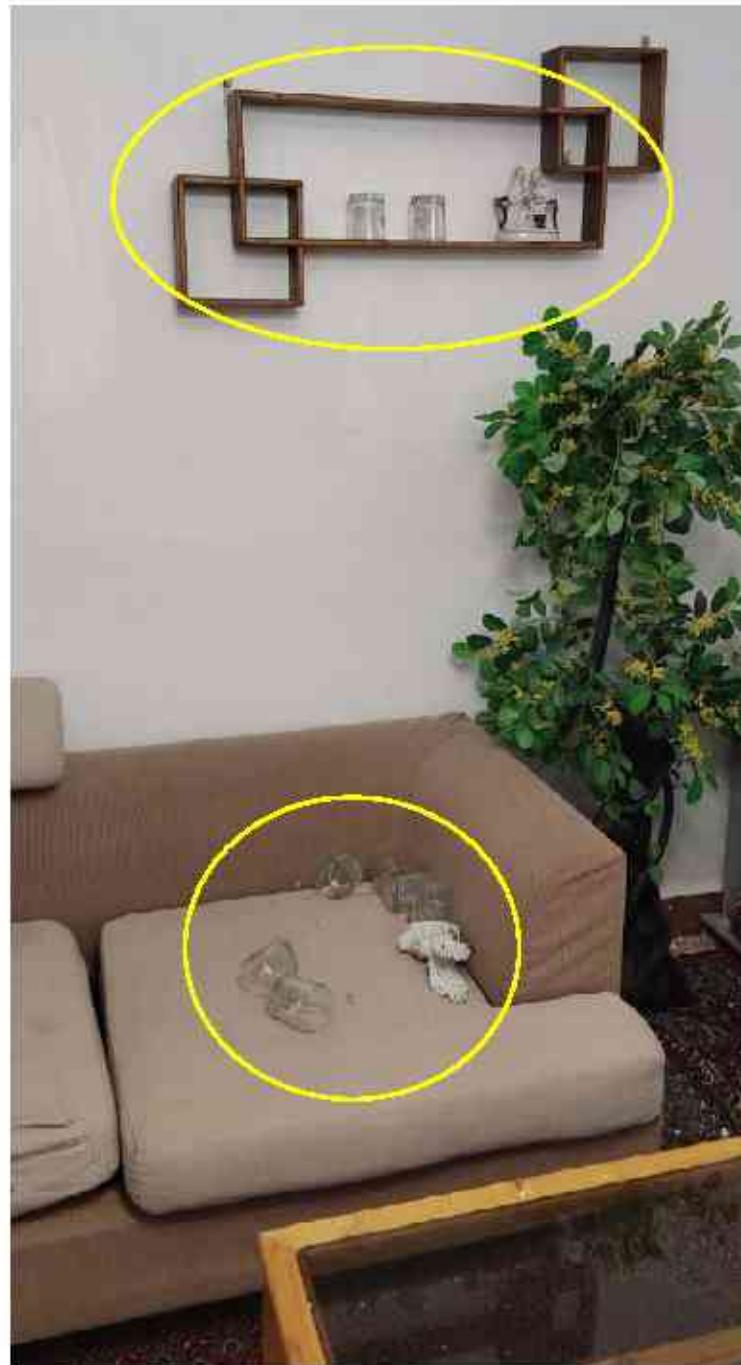
تصویر ۸: ریزش دکوراسیون و ظروف در روستای مزرا

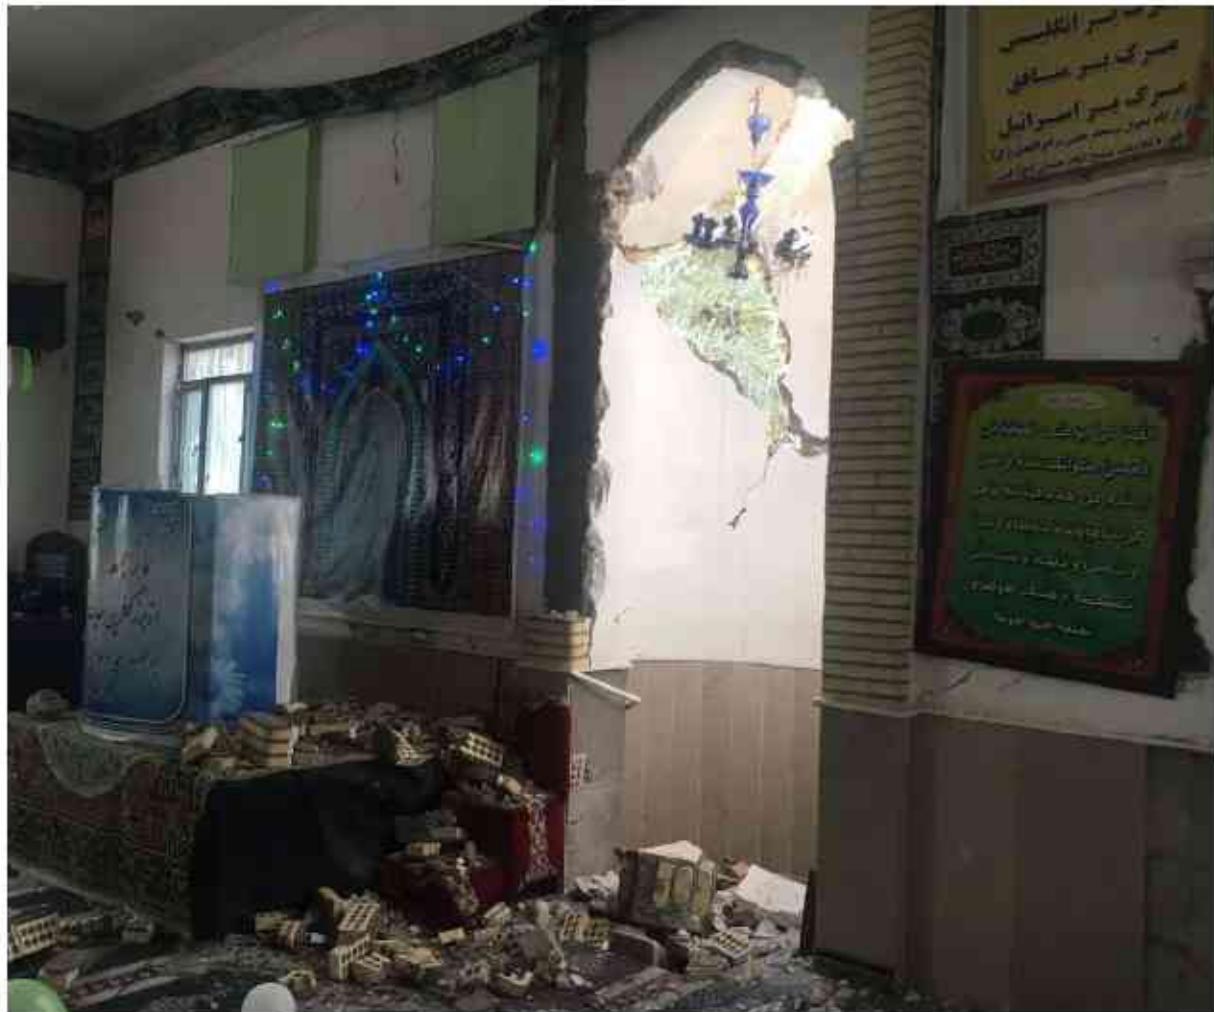
تصویر ۸۷ جذب نیروی جانبی توسط محراب و ایجاد ترک‌های برشی در آن

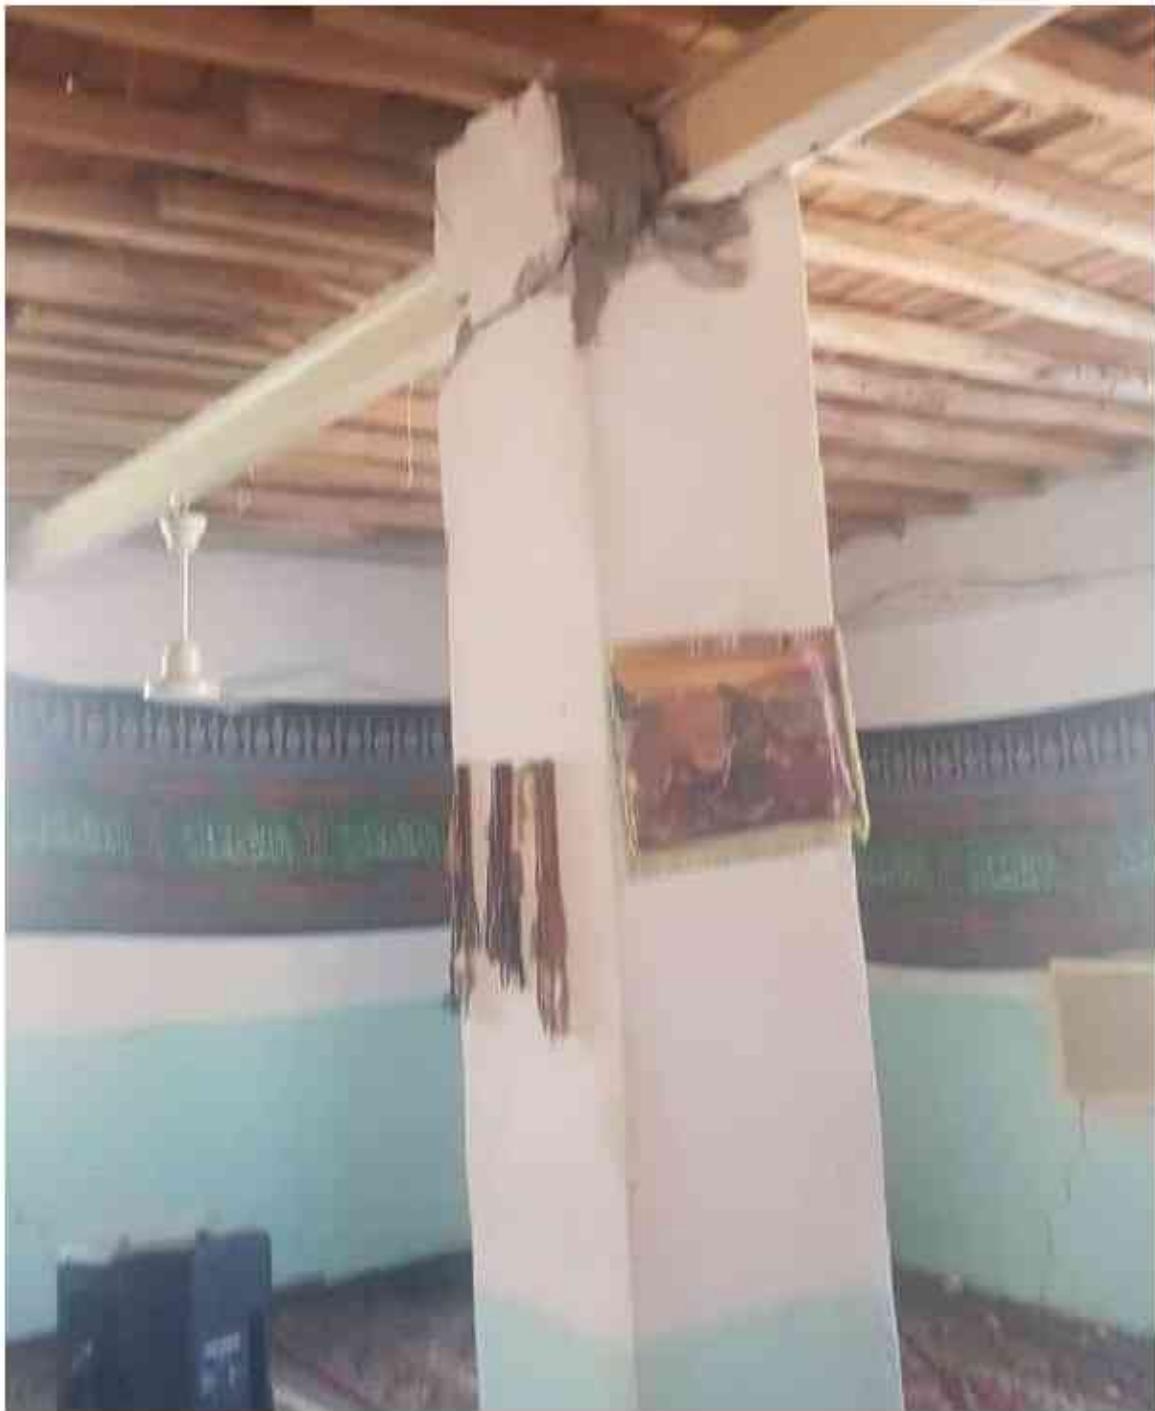
تصویر ۸۸ ترک‌های پرشی سُتون در مسجد روستای ذرت

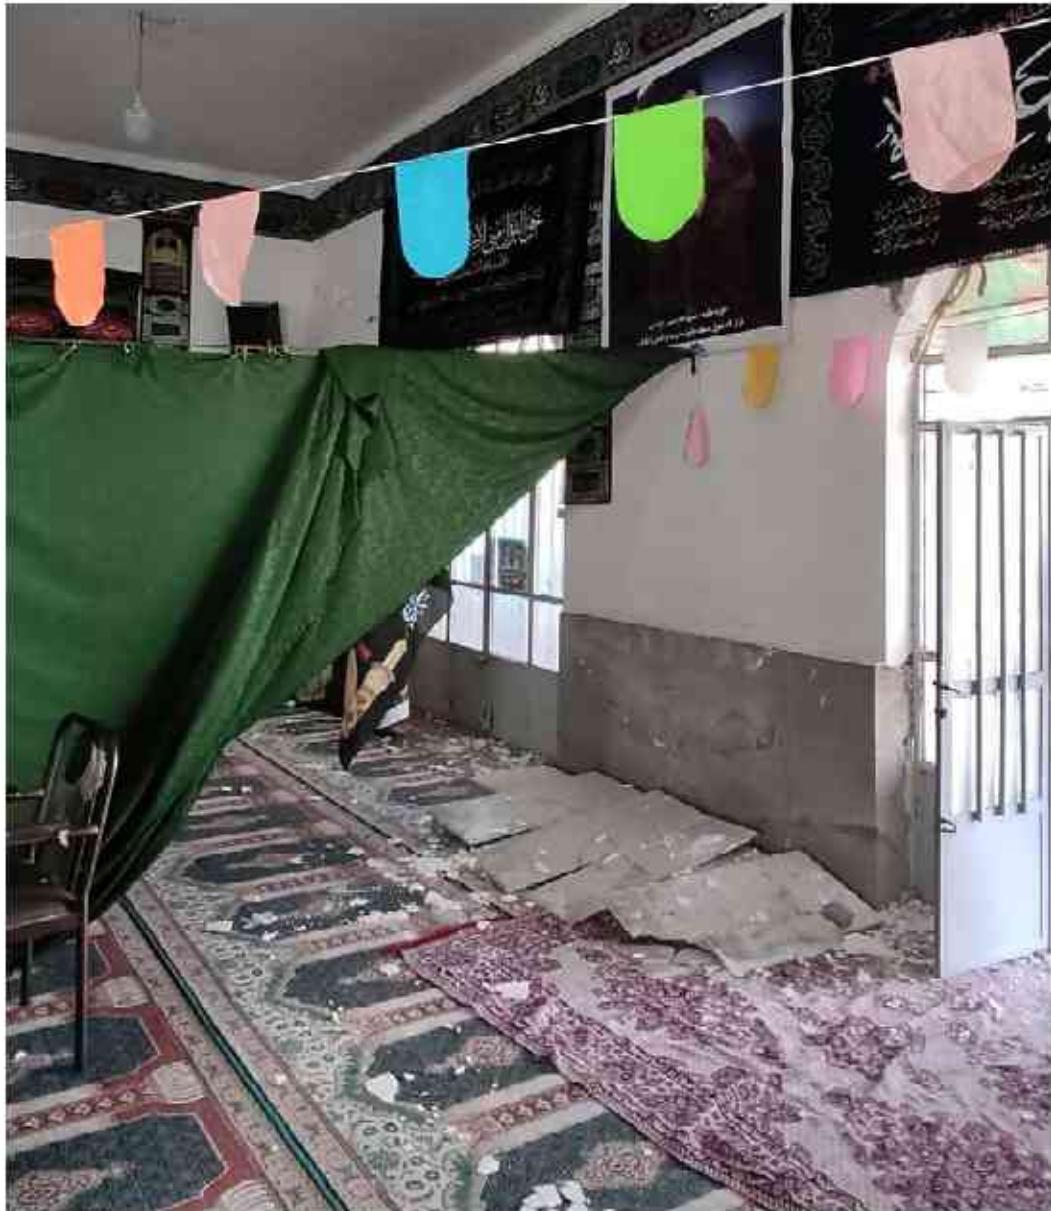
تصویر ۸۹ ریزش سنگ نمای داخلی به دلیل عدم رعایت اسکریپ مناسب در مسجد فین

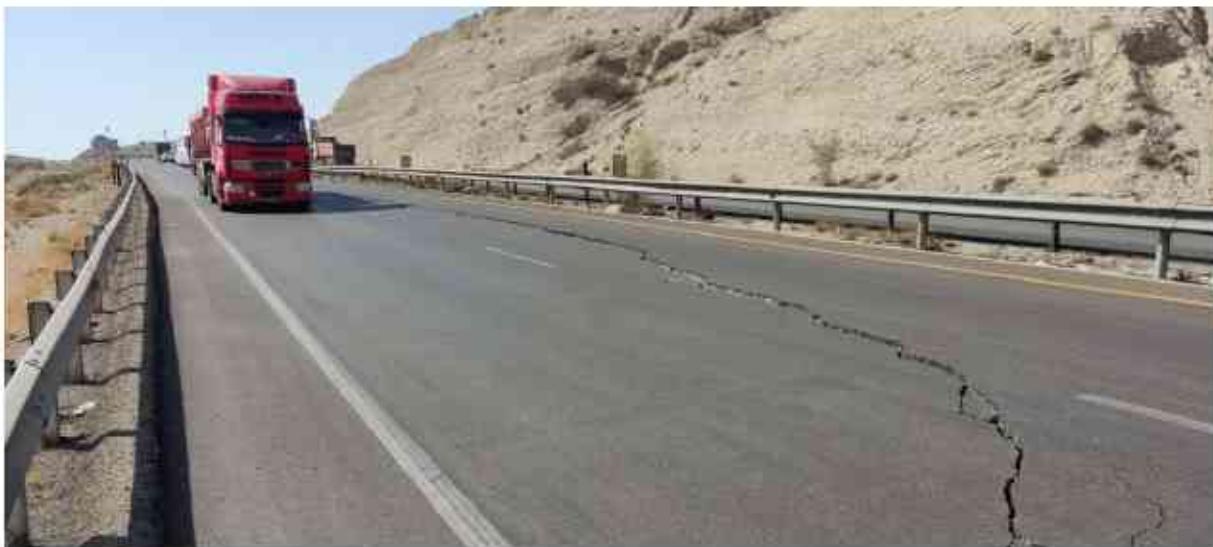
ترک خوردگی طولی و عرضی و رانش شیروانی‌های خاکی در محور موصلاتی بندرعباس - سیرجان، در مجاورت تونل ایست بازرسی شهید میرزایی و روستای گیشان مشاهده گردید. در بعضی موارد اختلاف ارتفاع یا بازشدنی ترک‌ها به ۱۰ سانتی‌متر می‌رسد. تصاویر زیر نمونه‌ای از ترک‌های موجود در سطح جاده را به تصویر می‌کشد.

تصویر ۹۰ ترک خوردگی طولی ناشی از گسیختگی در شیروانی خاکی در مجاورت تونل شهید میرزایی

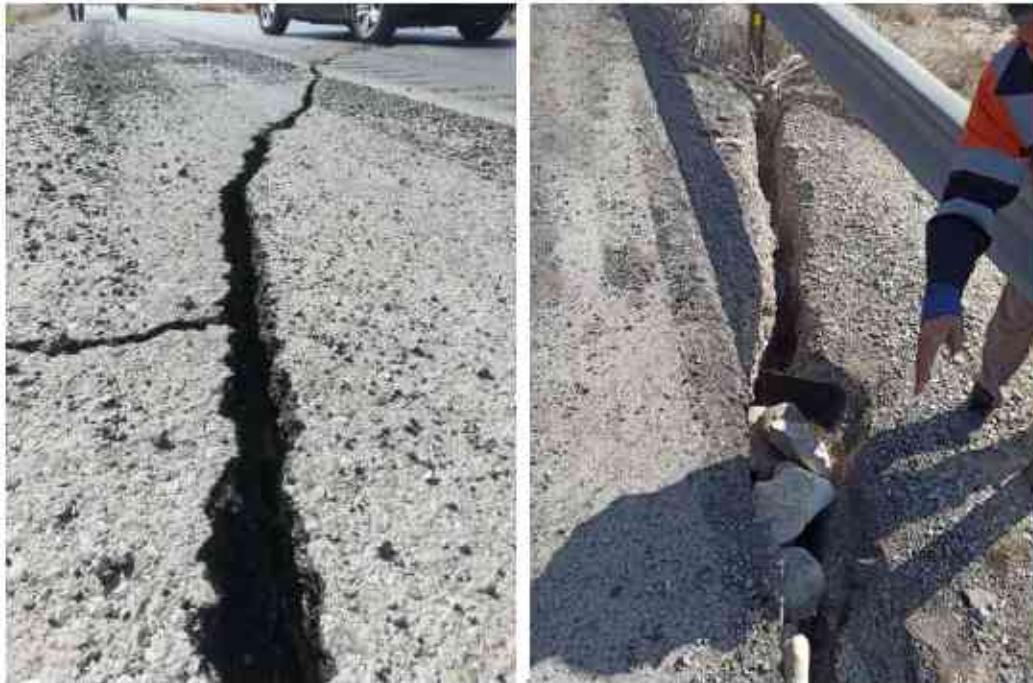
تصویر ۹۲ رانش زمین گنار جاده در محور بدرعباس سیرجان

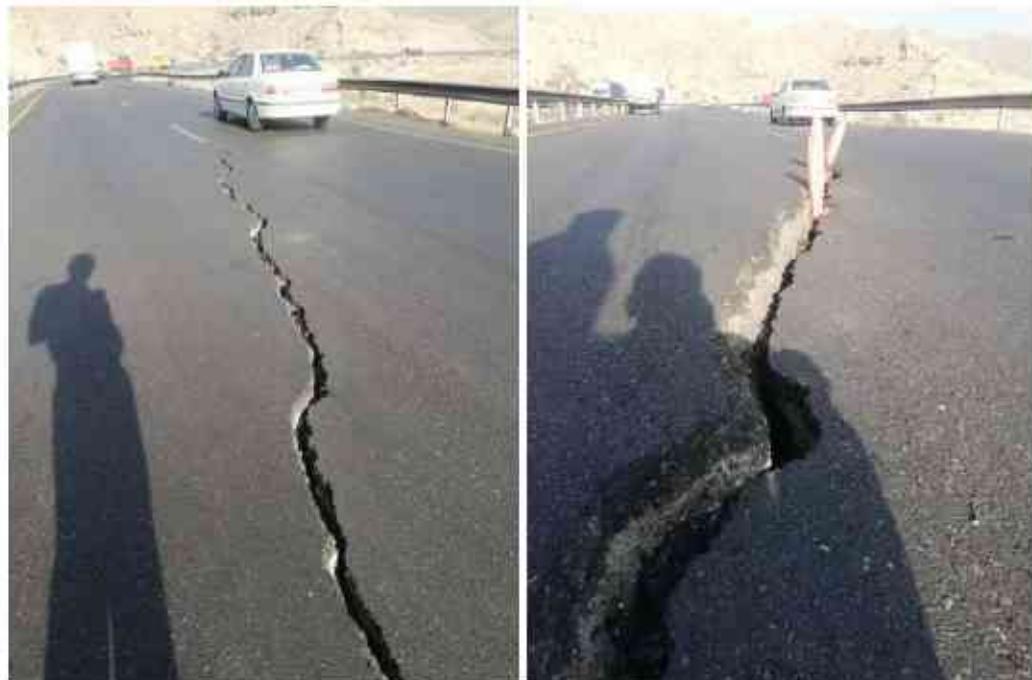
تصویر ۹۳ ایجاد شکاف در آسفالت محور بدرعباس سیرجان

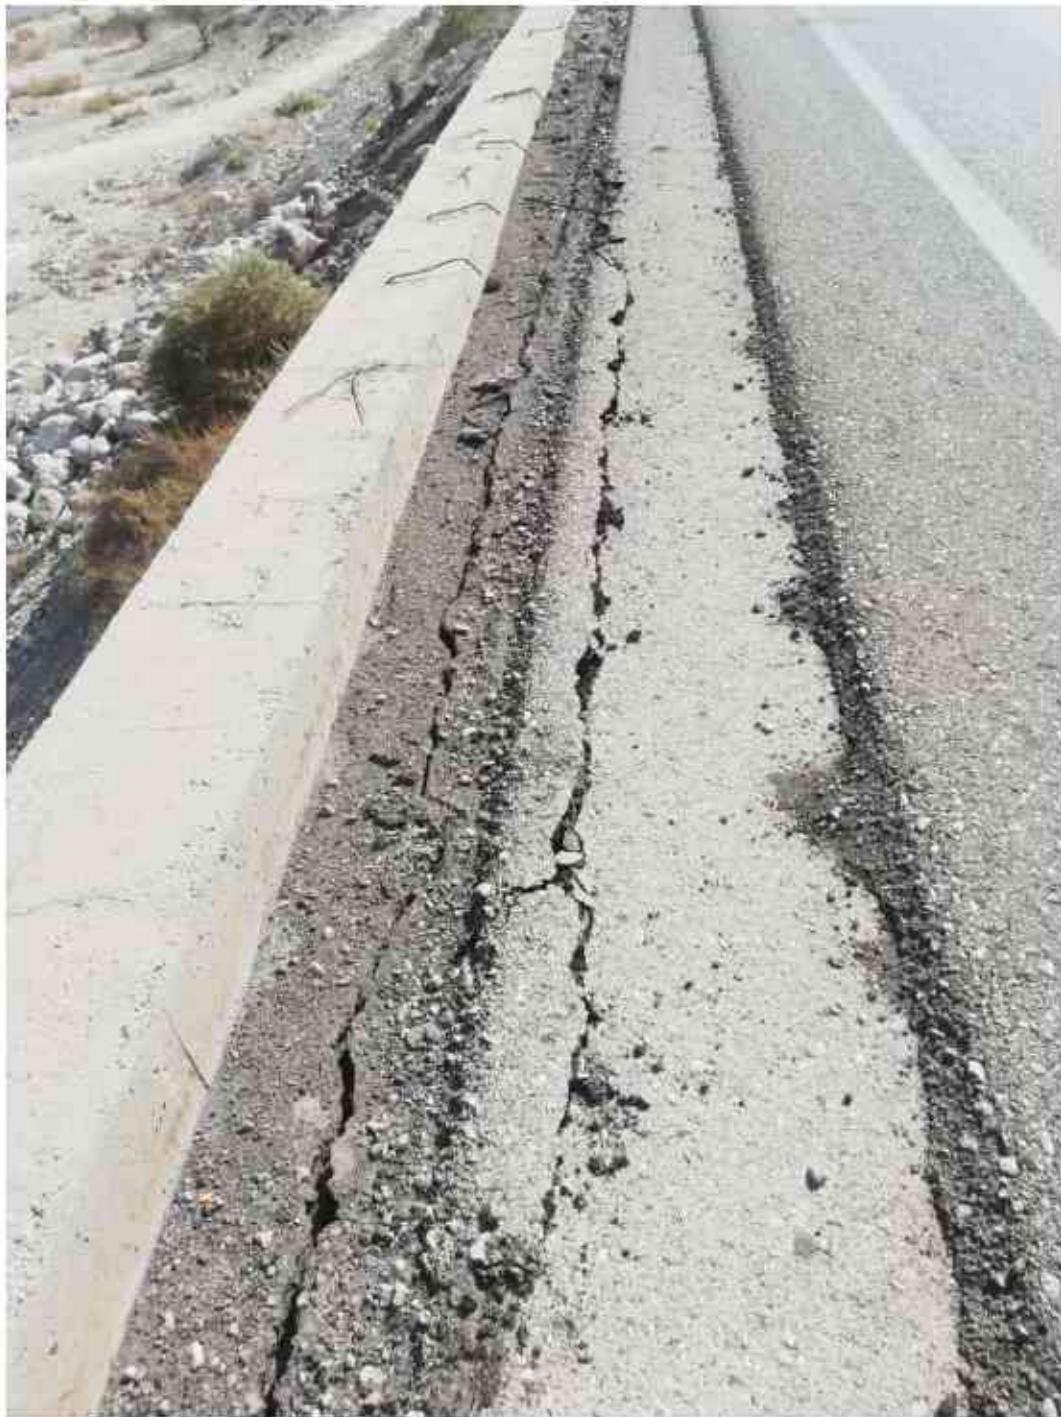
تصویر ۹۴ قرک طولی در محل اتصال پل و جاده

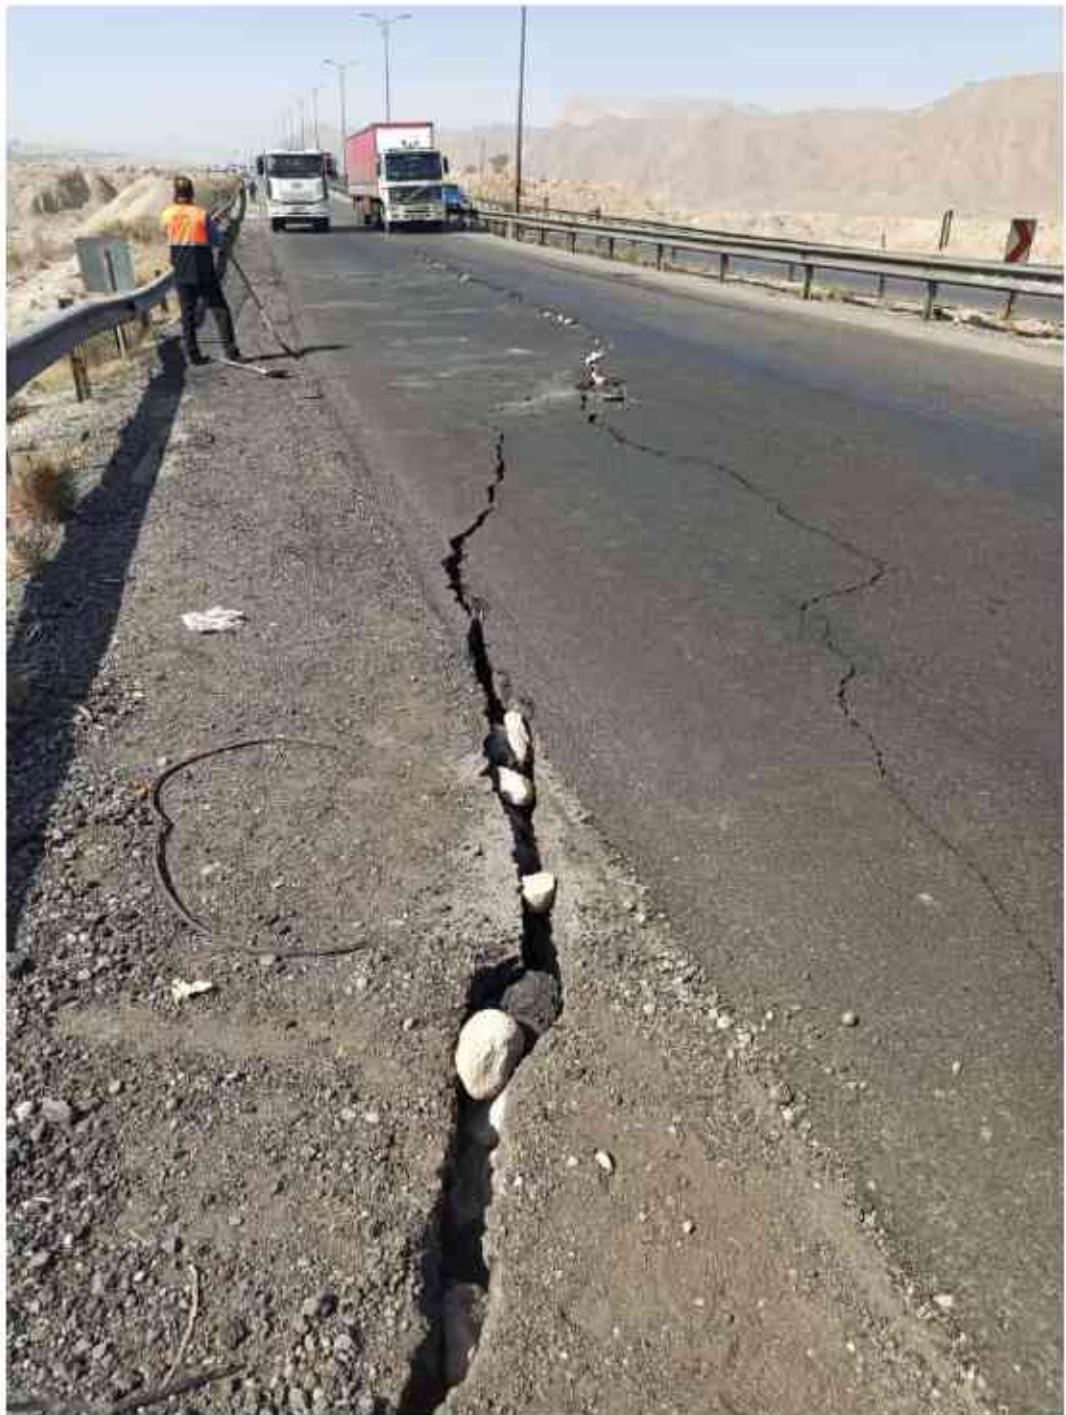
تصویر ۹۵ ترک حرودگی طولی محور مواصلاتی بندرعباس - سیرجان

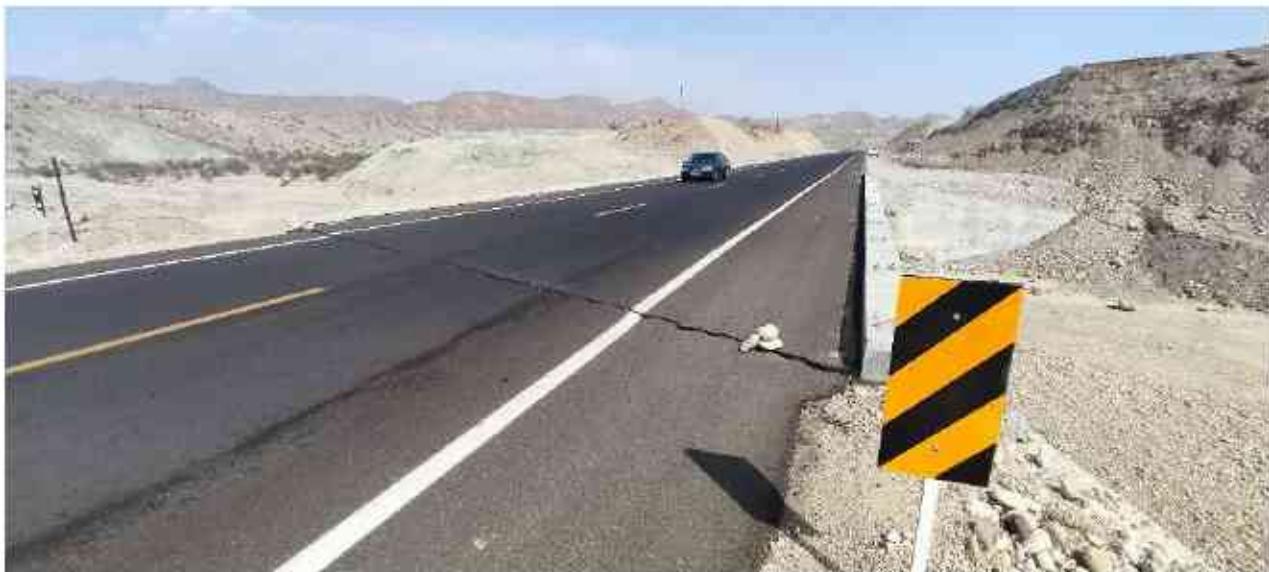
در برخی موارد لرزه و رانش زمین موجب جابجایی و اختلاف سطح رو سازی راه در محل احداث پل شده است و در بعضی دیگر موجب شکست دیواره پل گشته است.

تصویر ۹۶ جابجایی پل در محل درز انقطاع در کیلومتر ۳ جاده سیاهه

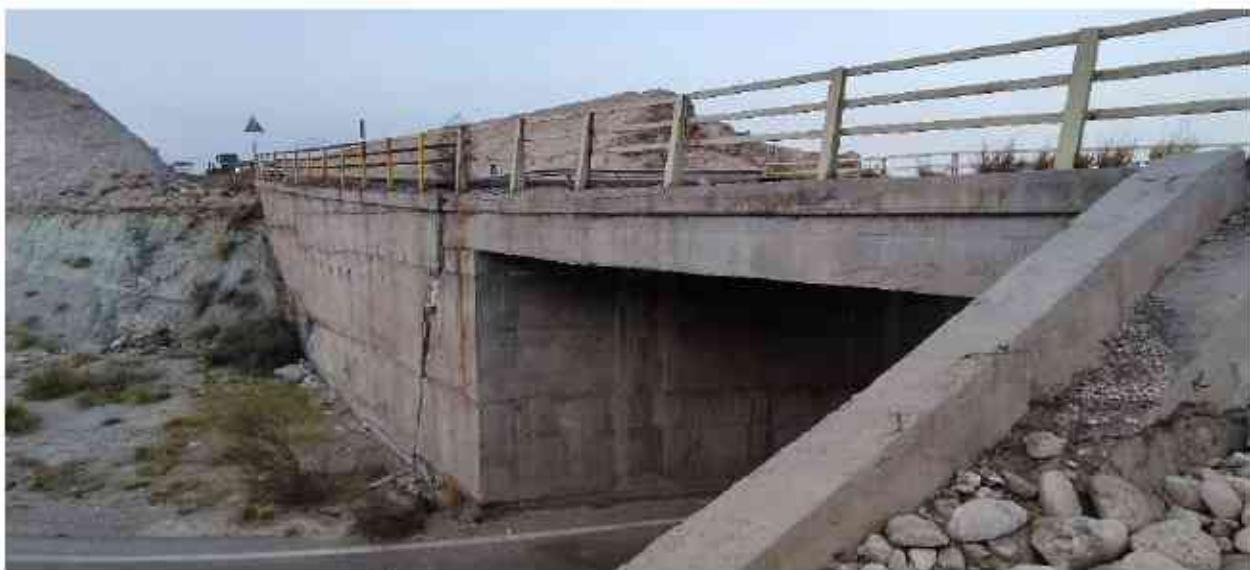
تصویر ۹۷ جابجایی و ایجاد ترک در دیواره پل ترسیده به روستای گیشان غربی
