درس آمoxته‌های زمین لرزه‌های دوگانه
آبان ماه ۱۴۰۰ استان هرمزگان

مرکز تحقیقات راه، مسکن و شهرسازی خلیج فارس

سوردای مرکزی سازمان نظام مهندسی ساختمان کشور

سازمان نظام مهندسی ساختمان استان هرمزگان

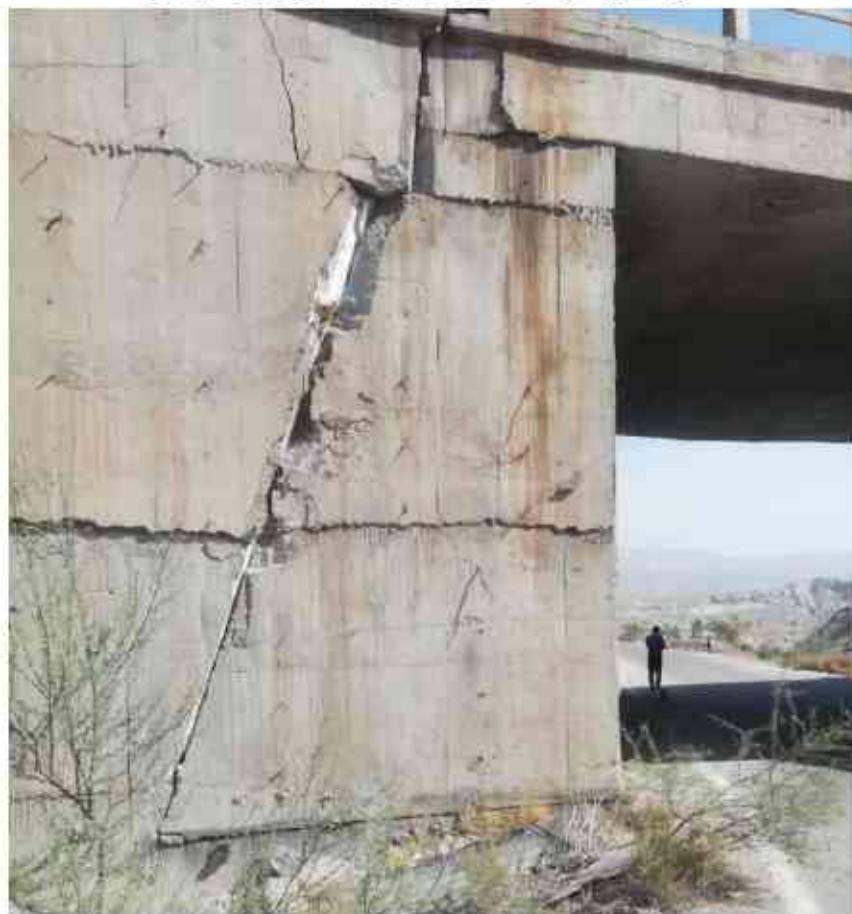
تصویر ۹۹ ترک قائم ایجاد شده در پل نزدیک به روستای گیشان

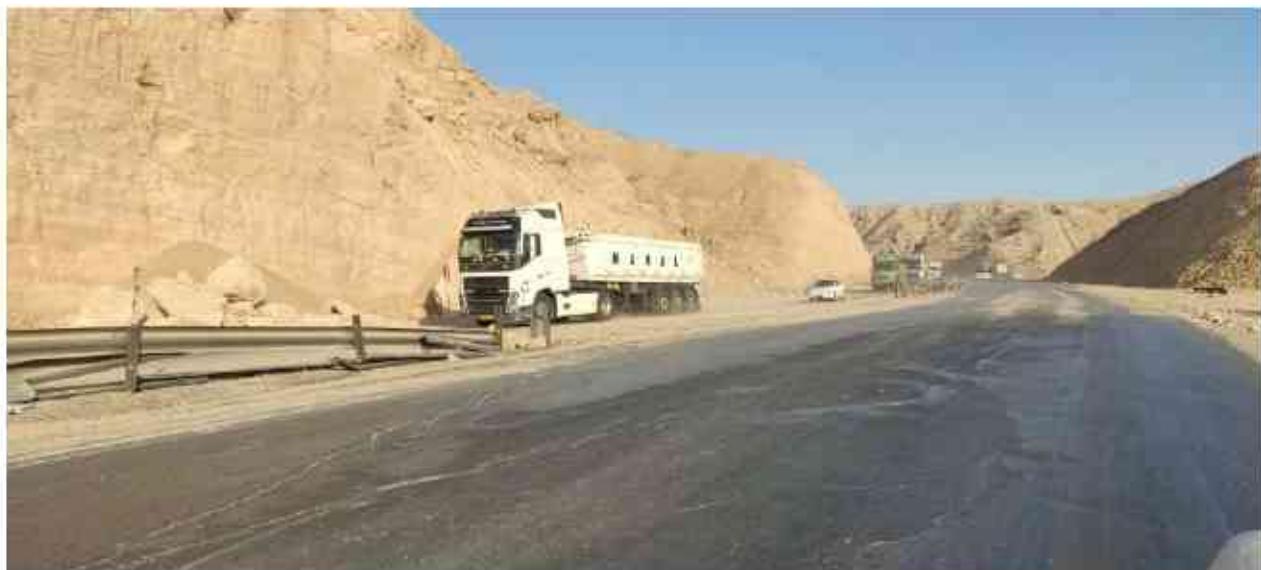
در راه‌های موصلاتی بین شهری (بندرعباس-فین-سیاهو و ...) مشاهده شد پر اثر ریزش ترانشه‌ها، راه مسدود گشته و به رویه‌ی راه آسیب وارد شده است.

تصویر ۱-۱ مسدود شدن یک جاند جاده بندرعباس - سیرجان بر اثر ریزش قطعات سنگی از شیب مجاور در تزدیکی تونل شهید میرزا

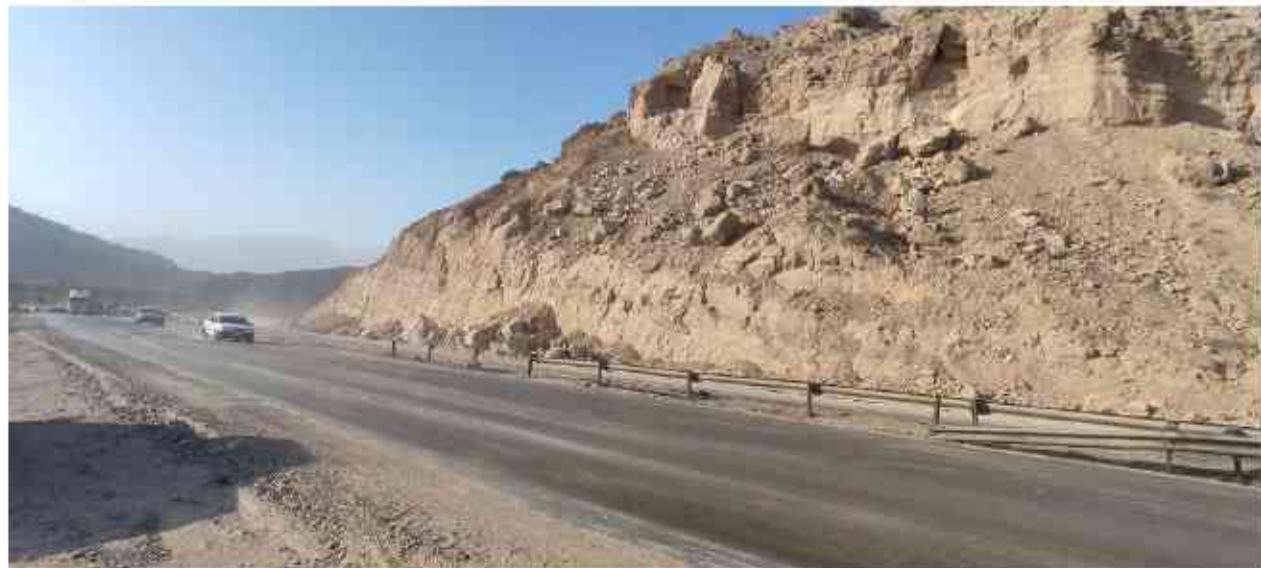
تصویر ۱-۱ نابايداری قطعات سنگی شیب مجاور جاده در تزدیکی تونل شهید میرزا

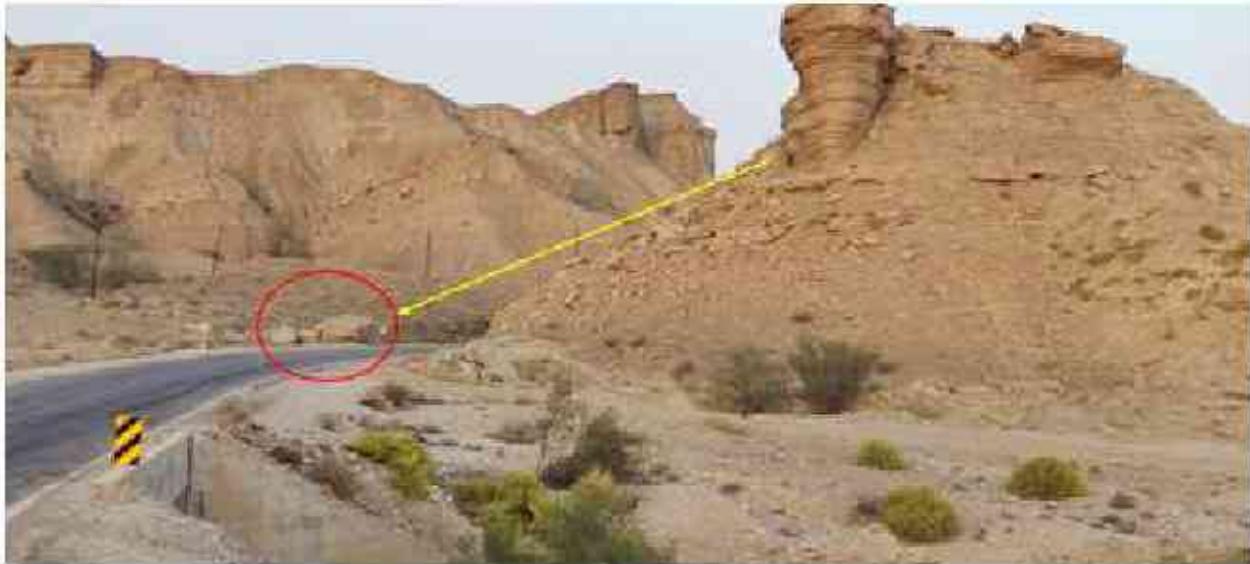
تصویر ۲-۱ ریزش کوه و پتانسیل بالقوه ریزش مجدد در مجاورت جاده روستای سیاهه

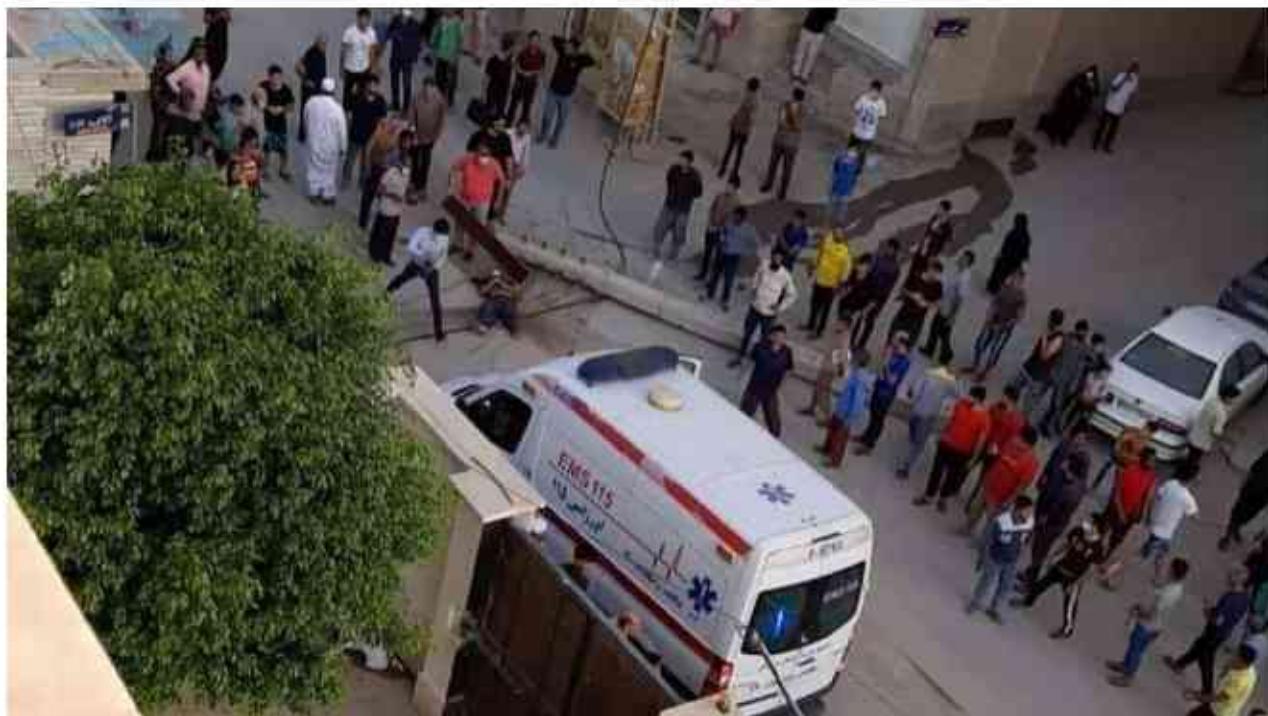
تصویر ۱۰۸ سقوط تیرو برق به دلیل خوردگی بنن و کج بودن و قوت یک نفر در شهر پندرعباد
