درس آمoxته‌های زمین لرزه‌های دوگانه
آبان ماه ۱۴۰۰ استان هرمزگان

مرکز تحقیقات راه، مسکن و شهرسازی خلیج فارس

سوردای مرکزی سازمان نظام مهندسی ساختمان کشور

سازمان نظام مهندسی ساختمان استان هرمزگان

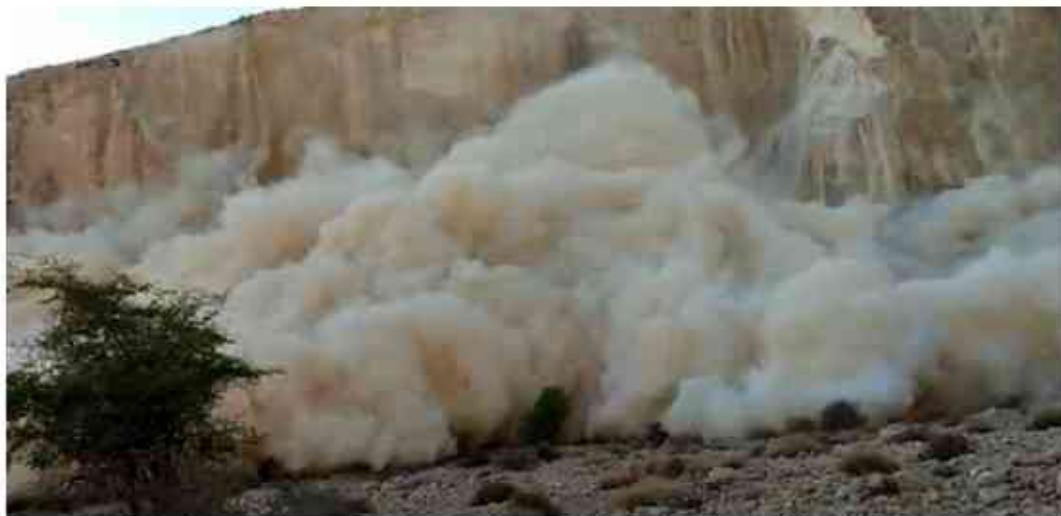
در بازدید میدانی شواهد متعددی از رانش زمین، نشت و ترک خوردنگی سطح زمین مشاهده شد که در تشخیص اثرات زلزله تأثیر بسزایی داشته‌اند. خاک منطقه عمدها از رسوبات مارنی تشکیل شده است. در ارتفاعات هوازدگی و شرایط ناپایدار سنگ‌های مارنی، موجب غلتیدن سنگ‌ها و ایجاد گردوخاک در بیشتر ارتفاعات منطقه شده است.

تصویر ۱۱ ایجاد گردوخاک ناشی از ریزش و غلتیدن سنگ‌های مارنی

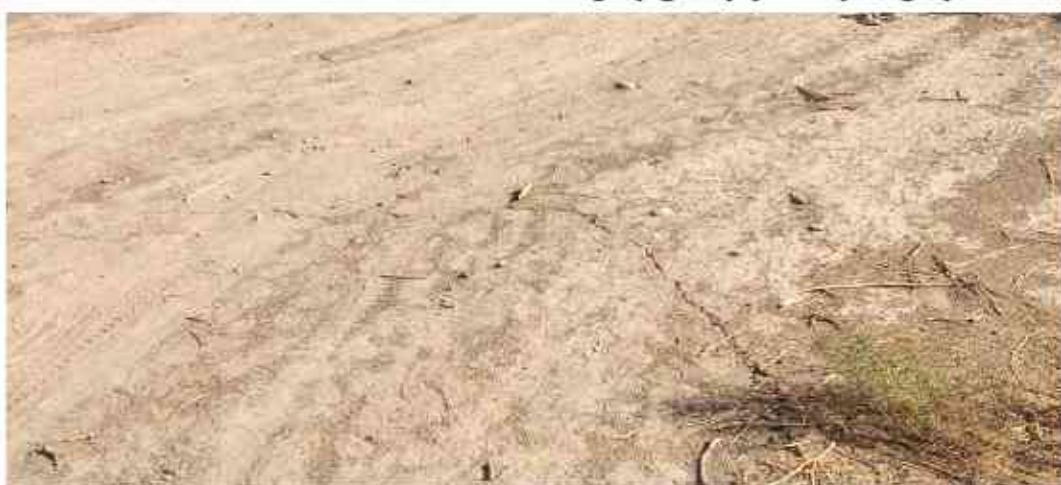
در روستای سرزه گسلش سطحی زمین و باز و بسته شدن این ترک‌ها، باعث پمپاژ هوا در شکاف و درنتیجه به هوا رفتن خاک تا ارتفاع حدود ۱ متر از سطح زمین شده است

تصویر ۱۲ ایجاد گسلش سطحی زمین در اثر زلزله در روستای سرزه

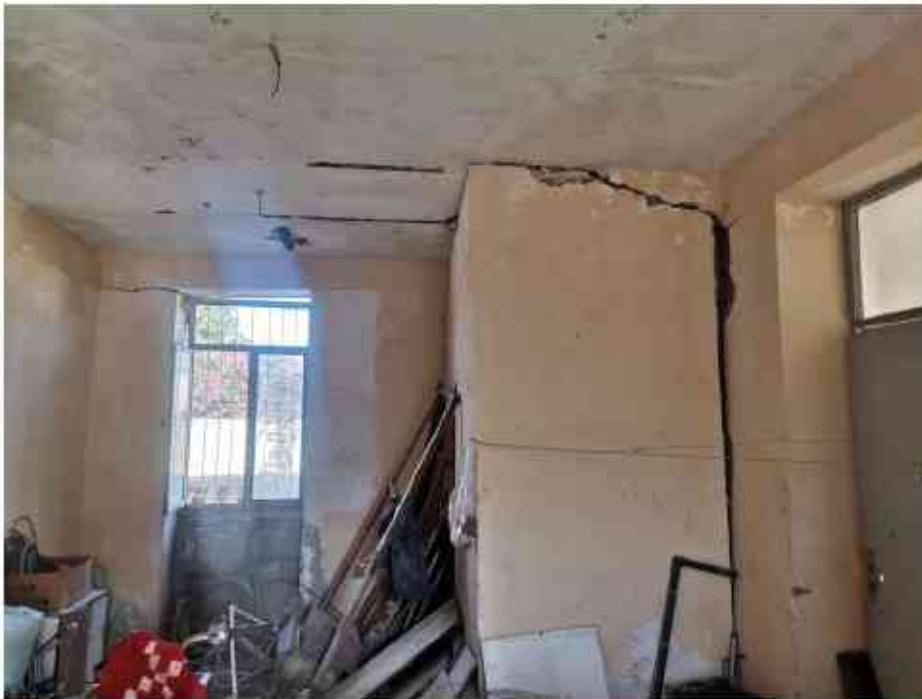
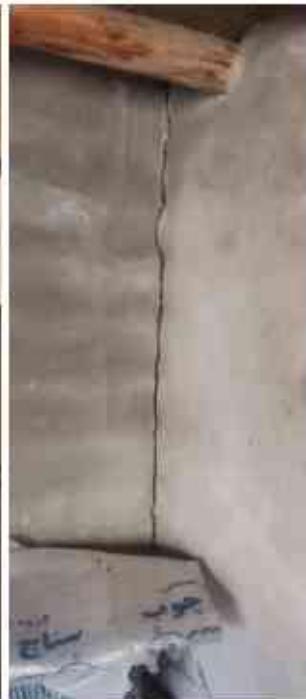
تصویر ۱۷ ایجاد ترک افقی و قائم در دیوارهای بلورک سیمانی روستای قطب آباد

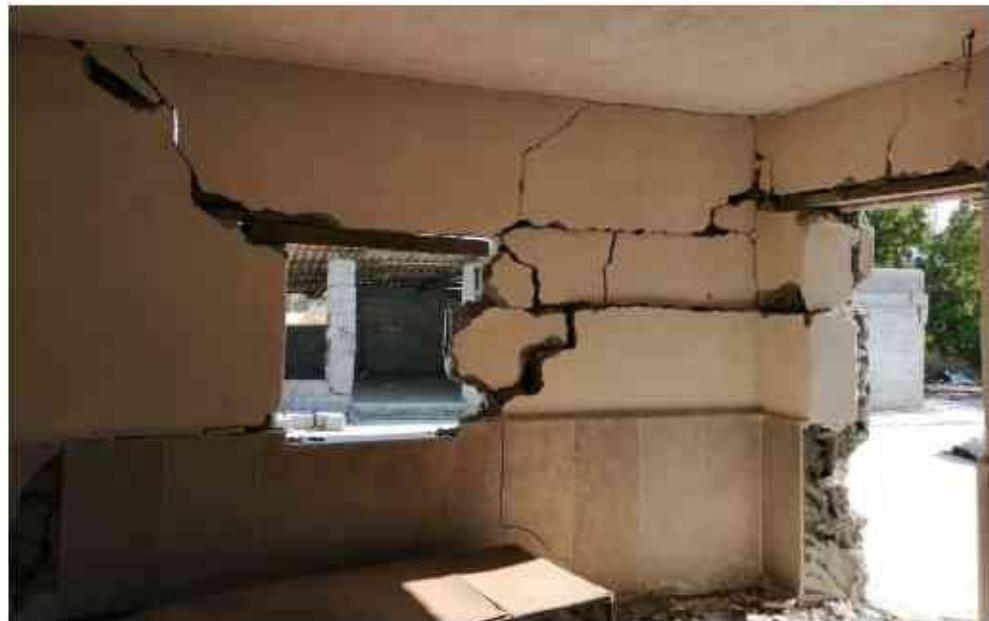
تصویر ۲۶ ترک خوردگی افقی دیوار با برابر به دلیل مقاومت برخی کم ملات

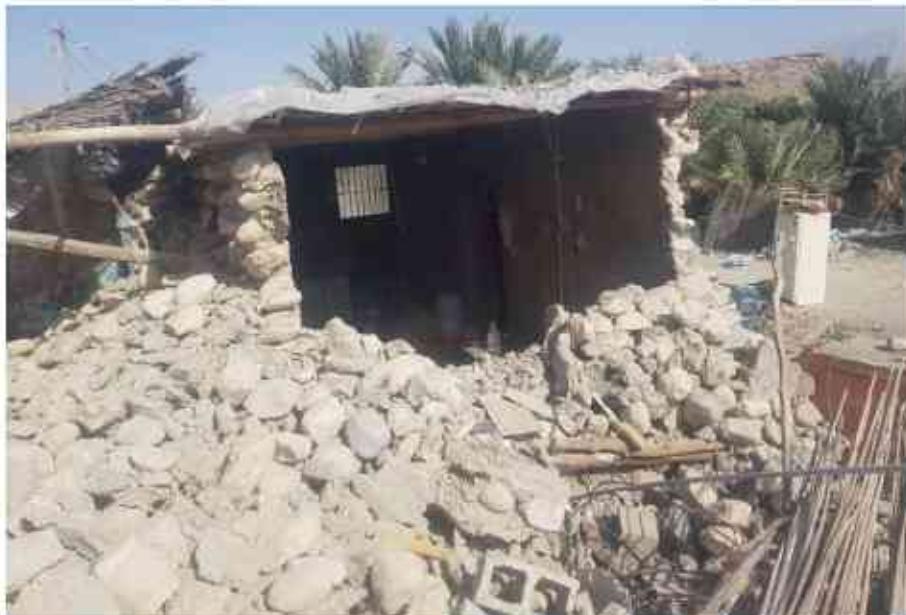
تصویر ۲۸ ریزش ساختمان‌های با دیوارهای سگی و سقف چوبی در روستای مزا

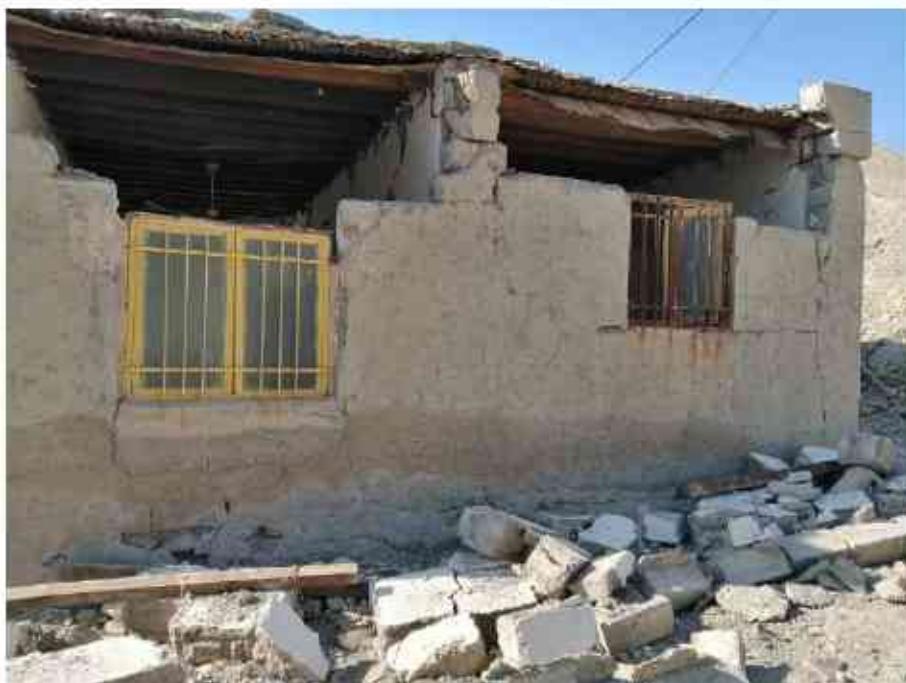
تصویر ۲۹ ریزش دیوارهای بلوکی با سقف چوبی در روستای گیلانغربی

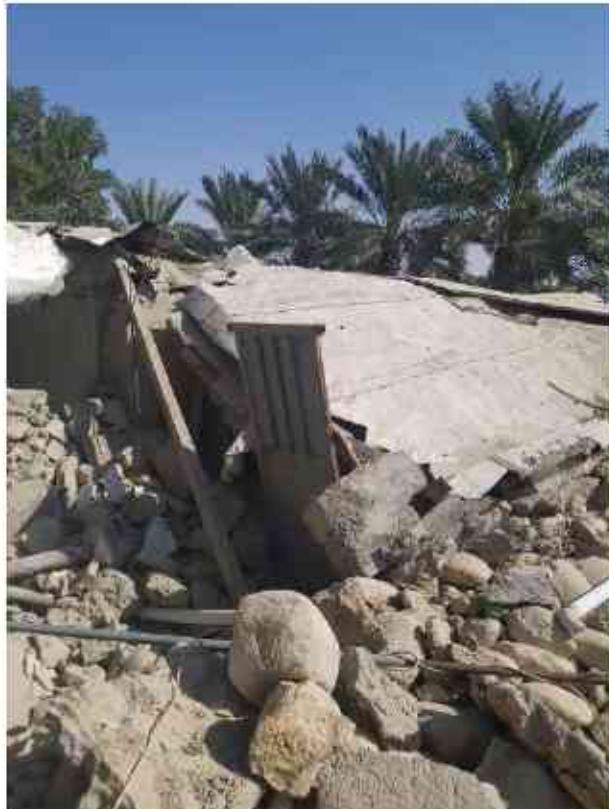
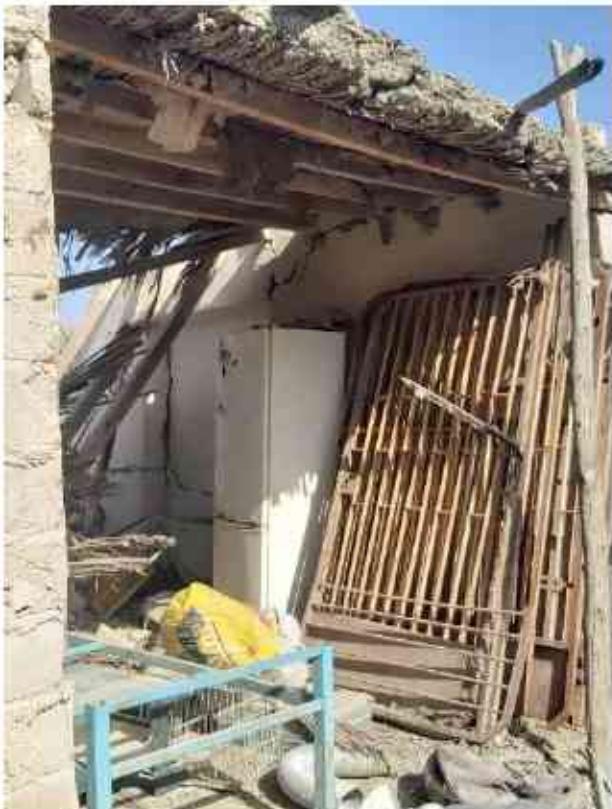
تصویر ۳۱ ریزش دیوار و سقف خانه‌های خشتی و گلای در روستای مرزا

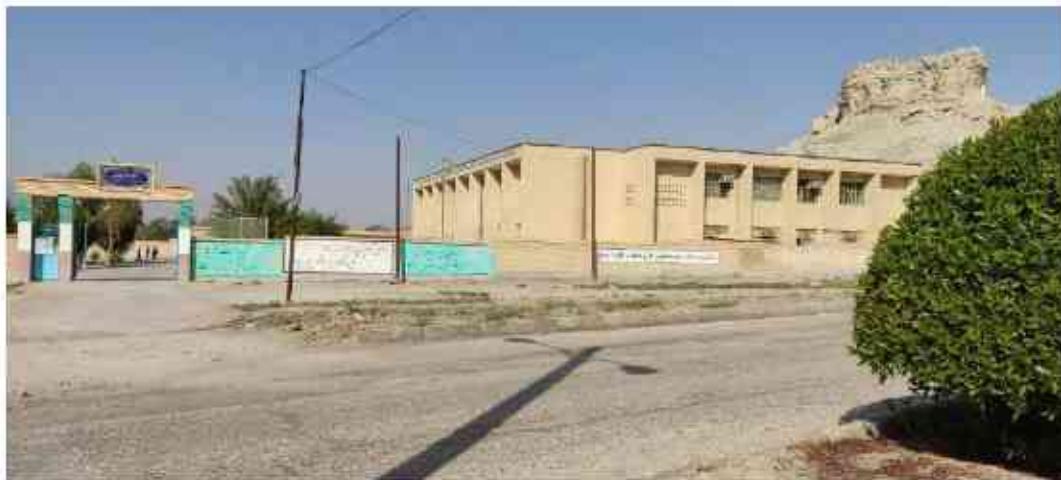
تصویر ۳۸ عدم آسیب دیدگی سازه و تمای مدرسه اسکلت بتنی در شهر فین

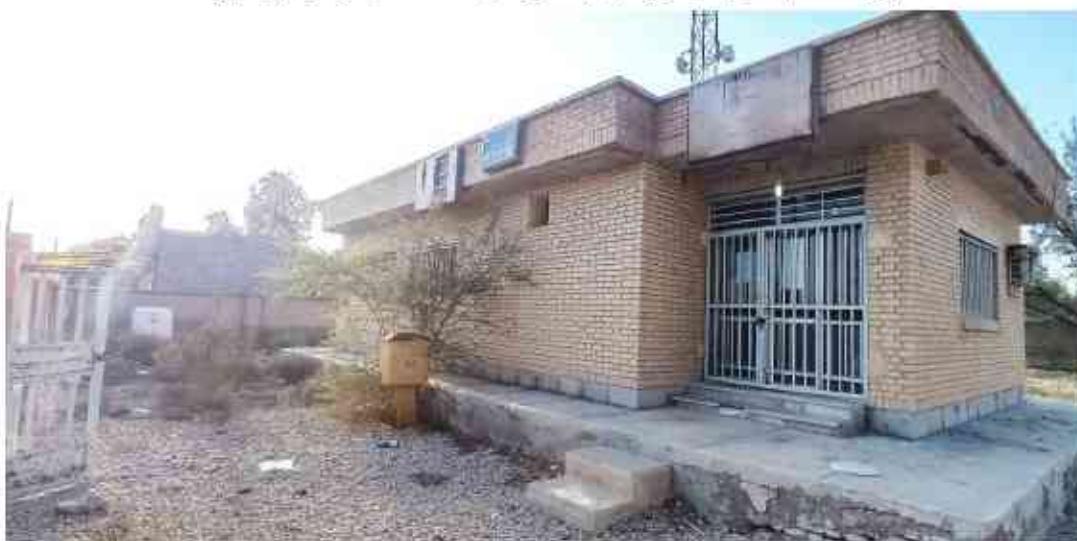
تصویر ۳۹ پایداری ساختمان مخادرات در روستای سیاهرو (دستگاه شتاب‌نگاری مرکز تحقیقات در این مکان قرار دارد)

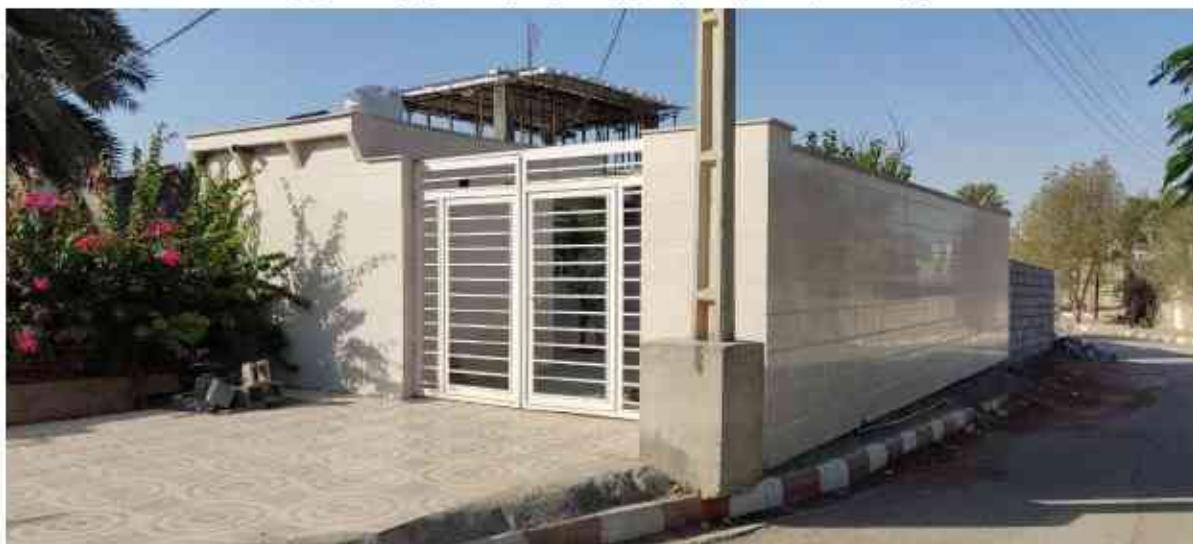
تصویر ۴۱ سالم ماندن سازه و تمای ساختمان دارای شناور در روستای سرمه

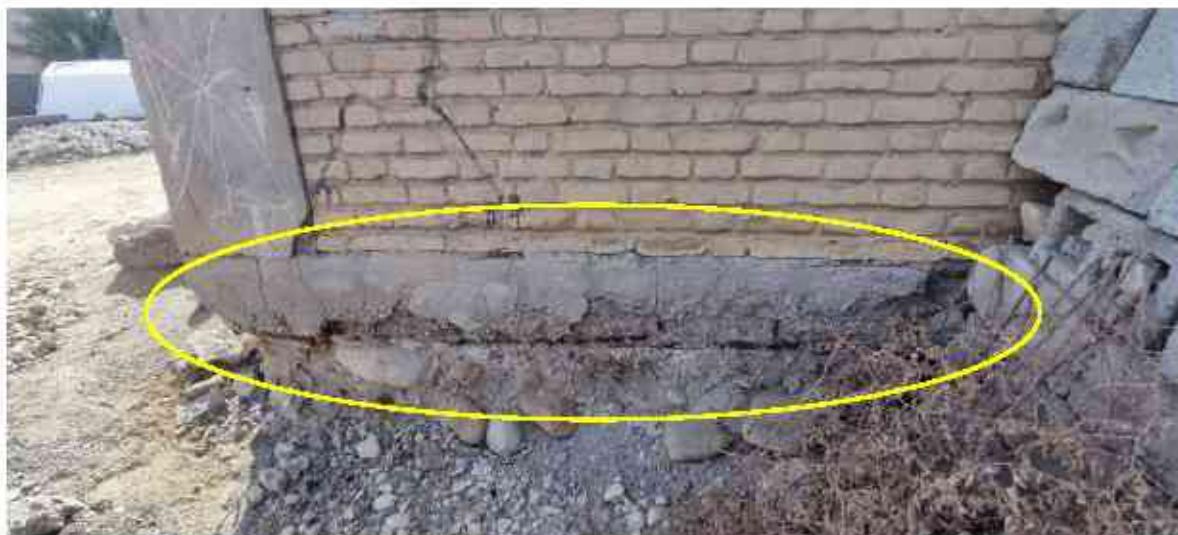
تصویر ۴۹ خوردگی کلاف و پای سازه بتنی منبع آب در روستای سرزا

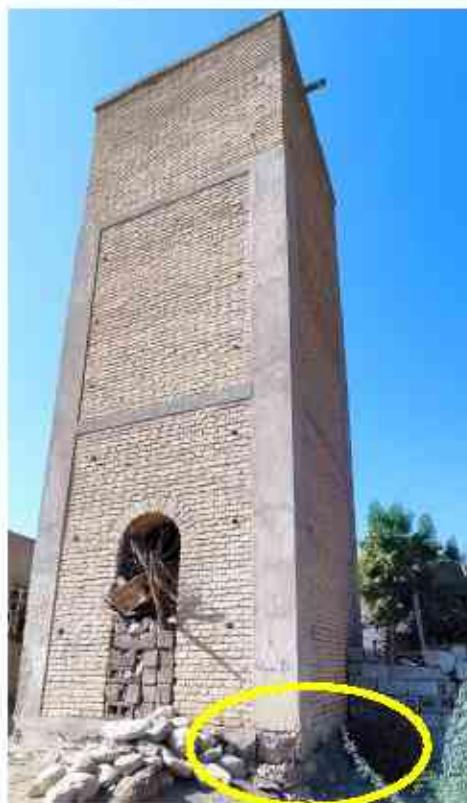
تصویر ۵ سازه بتنی منبع آب در روستای سرزا

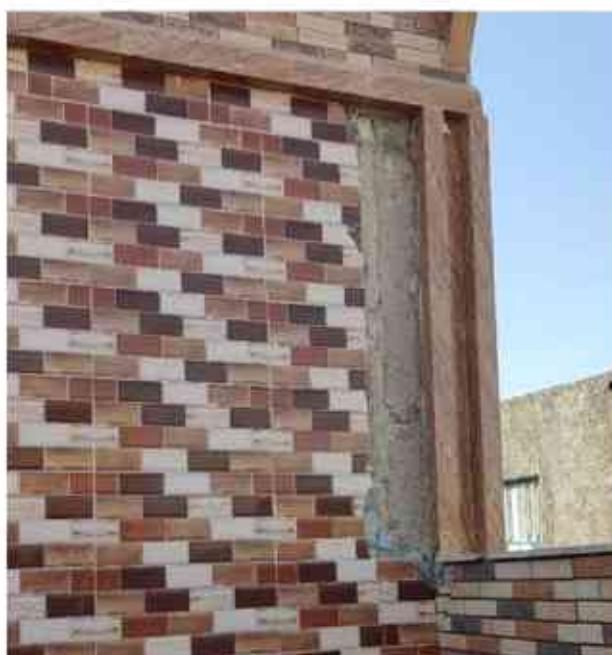
تصویر ۵۷ ریزش نمای سرامیک به دلیل عدم اتصال مناسب قاب به سازه در روستای سرمه

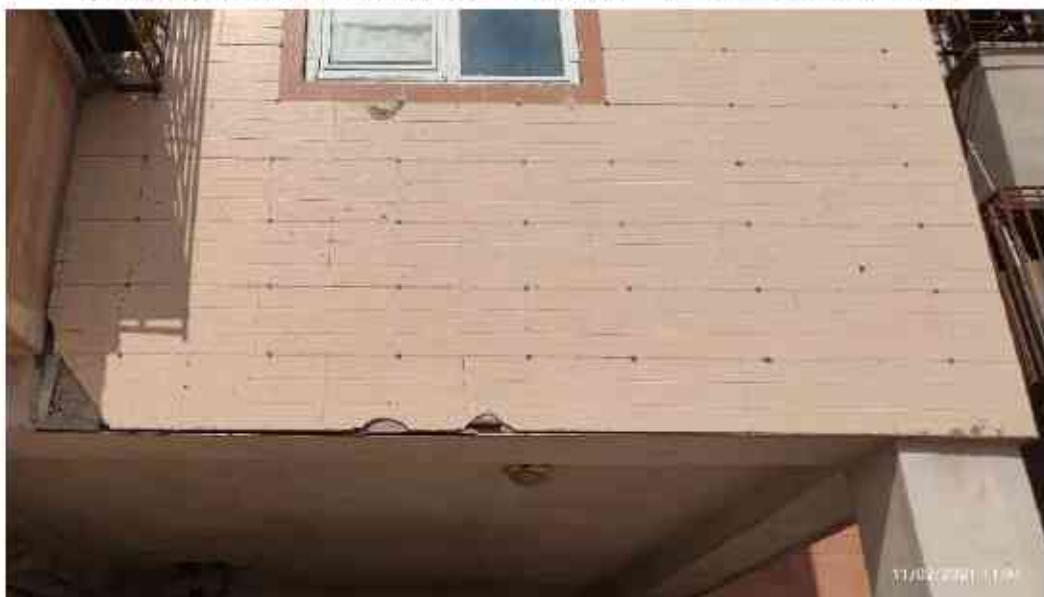
تصویر ۶۲ نگهداری تماشی سرامیکی با رول بلاک در شهر بندرعباس

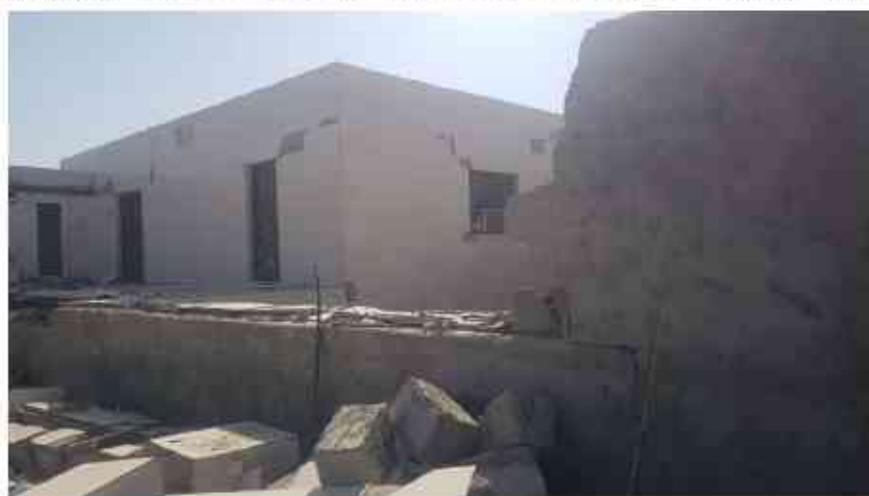
تصویر ۶۶ ریزش تما و دیوارها در روستای گیلان غربی

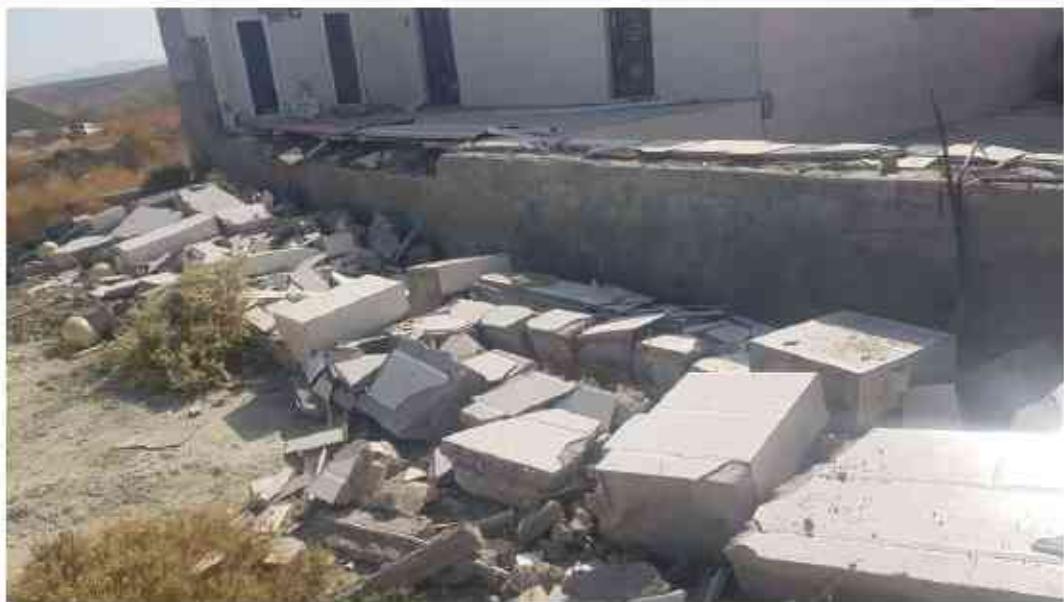
تصویر ۶۹ ریزش دیوارهای بلوکی دیوار حیاطی در روستای گیشان غربی

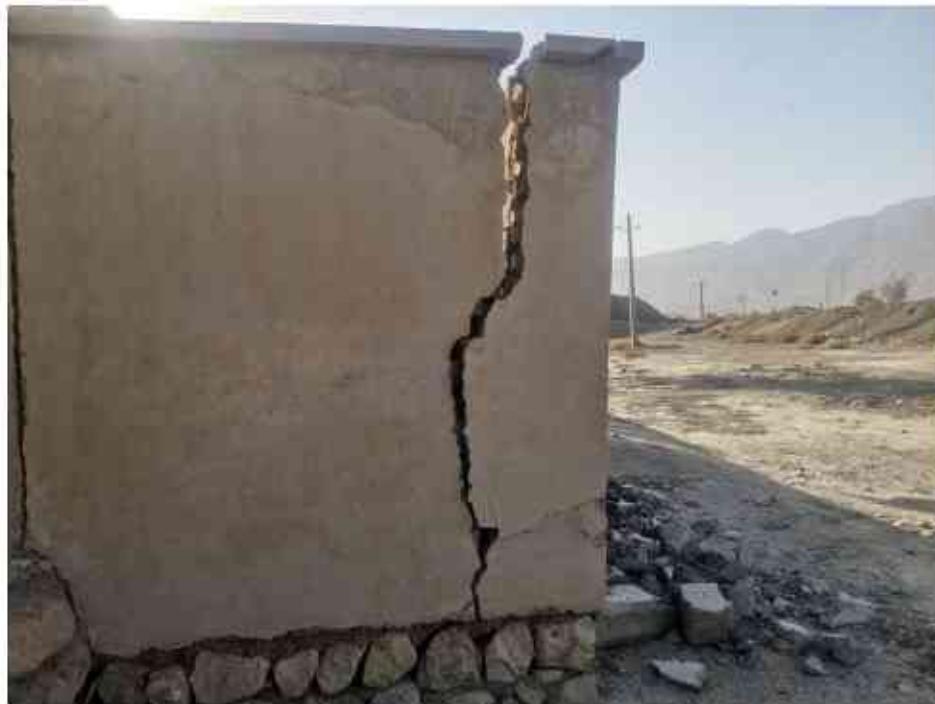
تصویر ۷۲ ترک قائم دیوار آجری در روستای قطب آباد

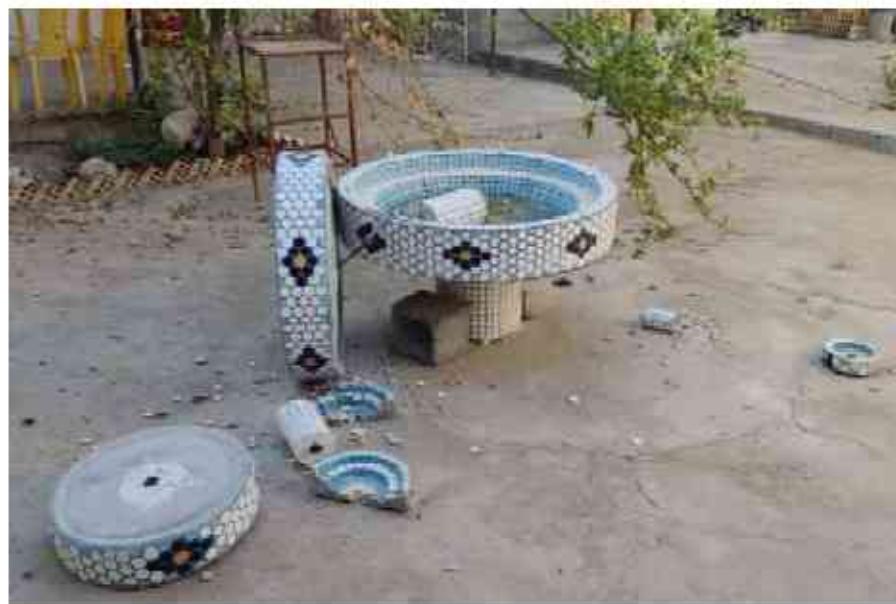
تصویر ۷۸ حوض مطبقی تخریب شده در حیاط روستای سرده

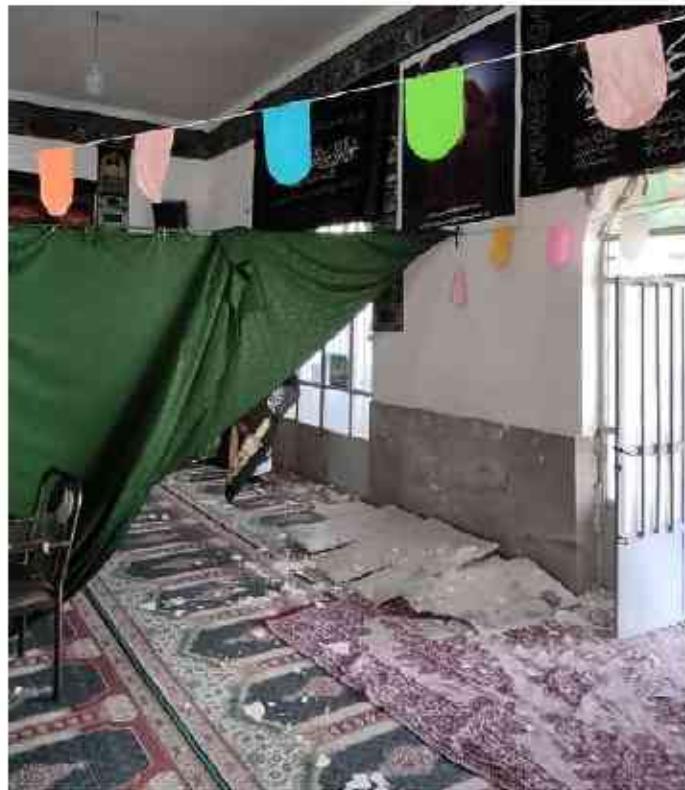
تصویر ۸۱ عدم اسکوب سنجگهای پیرامون دیوار در مسجد قین

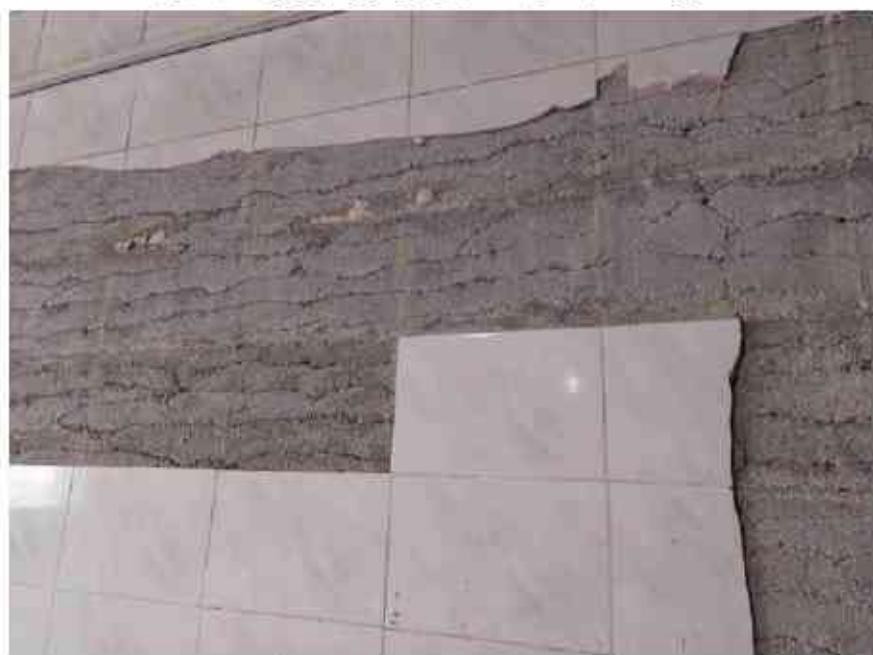
تصویر ۸۲ عدم اجرای صحیح زیرسازی سرامیک دیواری (بخش قین)

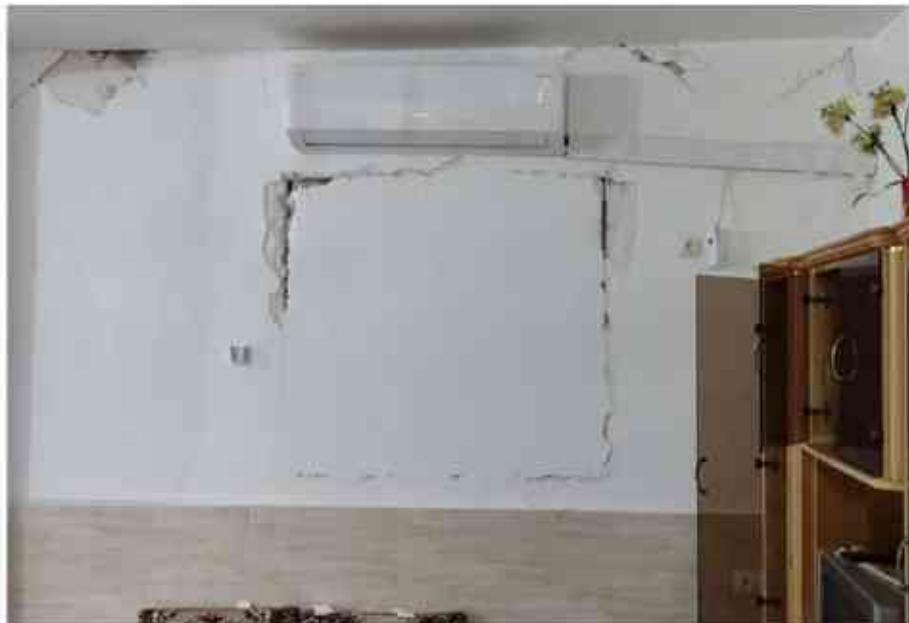
تصویر ۸۴ اینجاد ترک در دور تا دور محل باز شر پنجه پوشانده شده با مصالح بنایی

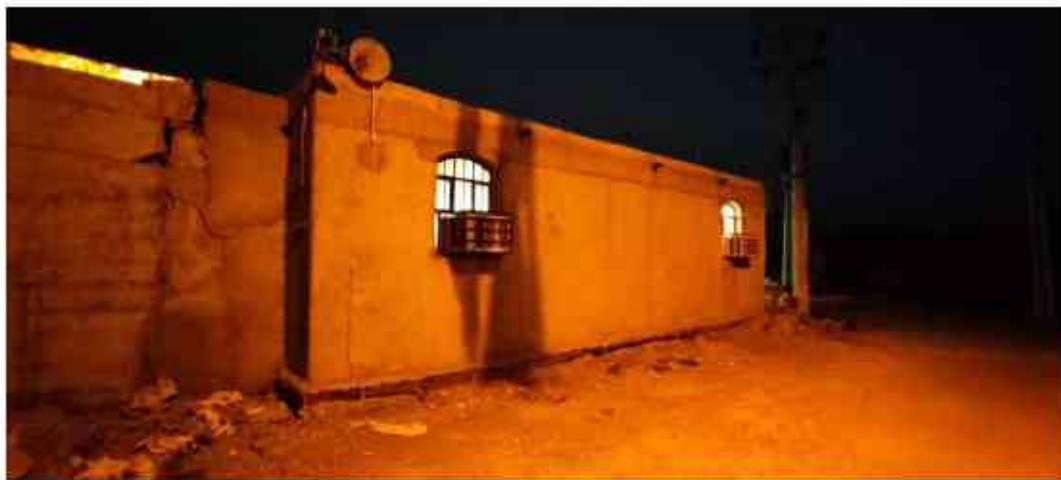
تصویر ۸۵ عدم ایجاد ترک و خسارت در مسجد گیلان غربی به دلیل اجرای صحیح کلاف افقی و عمودی

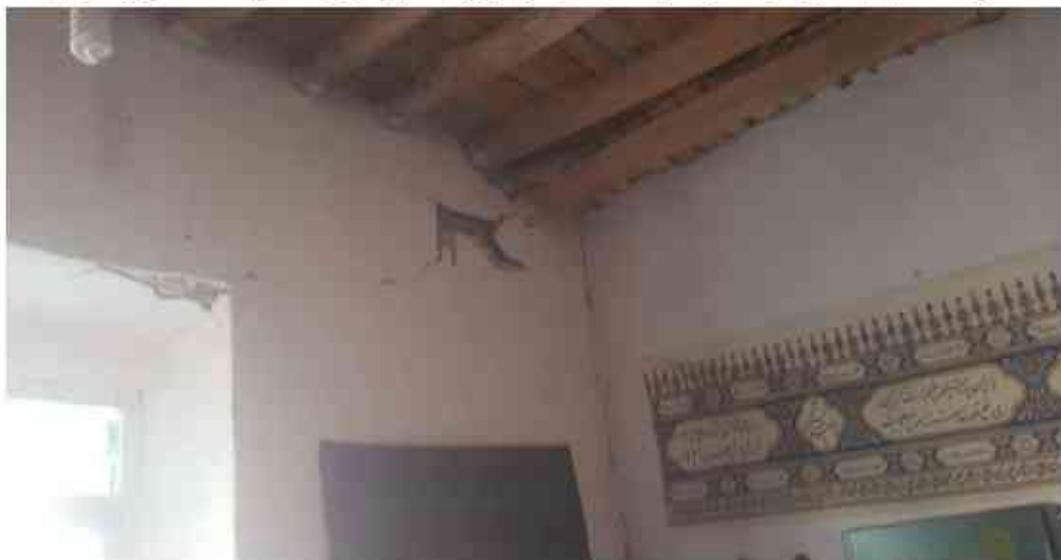
تصویر ۸۶ ترک‌های قطری در دیوار خشبي با سقف چوبی مسجد روستای ذرت

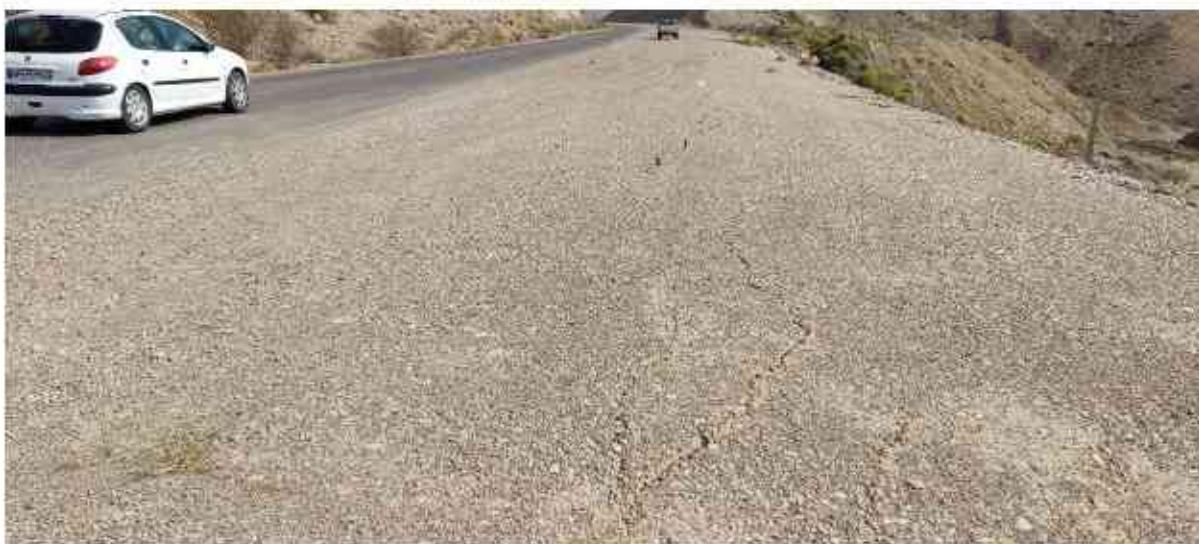
تصویر ۹۱ ترک خوردگی شیروانی خاکی در جاده سیاهو

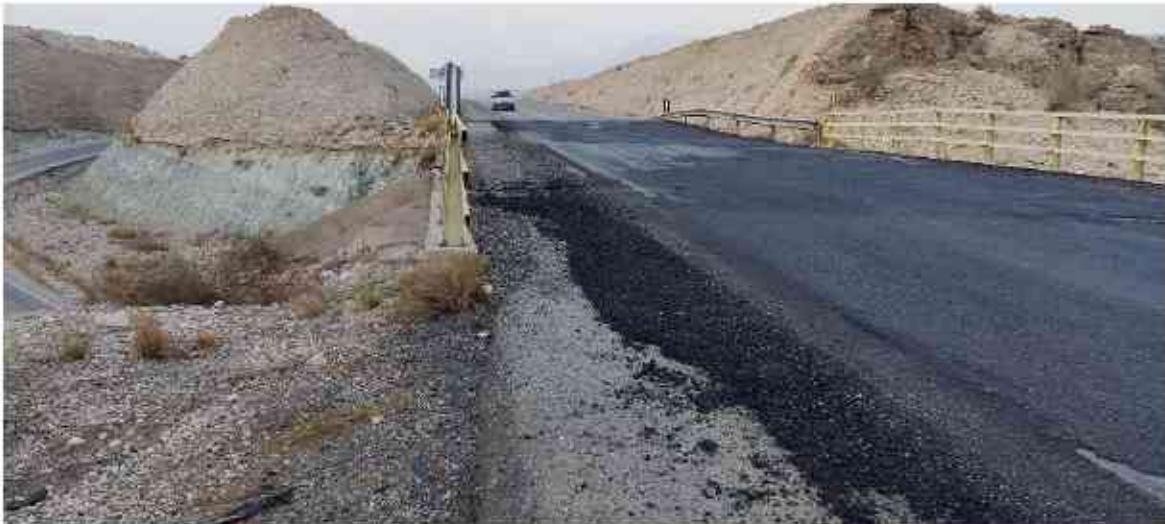
تصویر ۹۸ روکش مرفت برای پر کردن تاهمواری و ترکهای پل

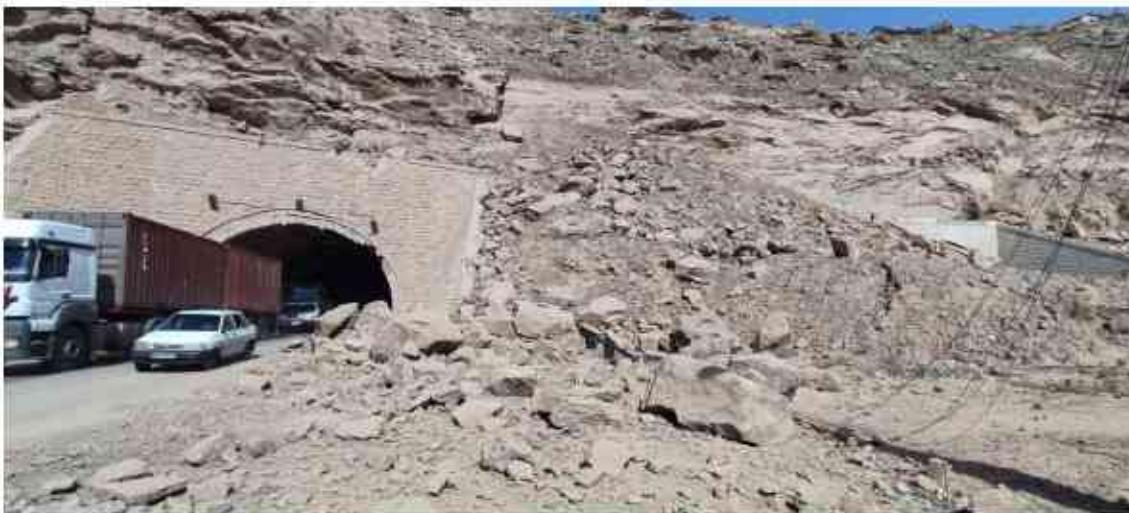
یکی از مناطقی که تخریب قابل توجهی در آن مشاهده شد، محدوده تونل ایستگاه بازرسی شهید میرزاچی می باشد. این محل در دامنه کوه و در مجاورت رودخانه احداث شده است. در تصویر زیر نمای منطقه مورد نظر نشان داده شده است. حرکت سنگ های ناپایدار در دهانه ورودی و خروجی این تونل در هنگام زلزله موجب مسدود شدن موقت مسیر بندر عباس - سیرجان گردید.

تصویر ۲-۲ ریزش لایه های ناپایدار و مسدود کردن دهانه خروجی تونل شهید میرزاچی و خرابی شبکه برق

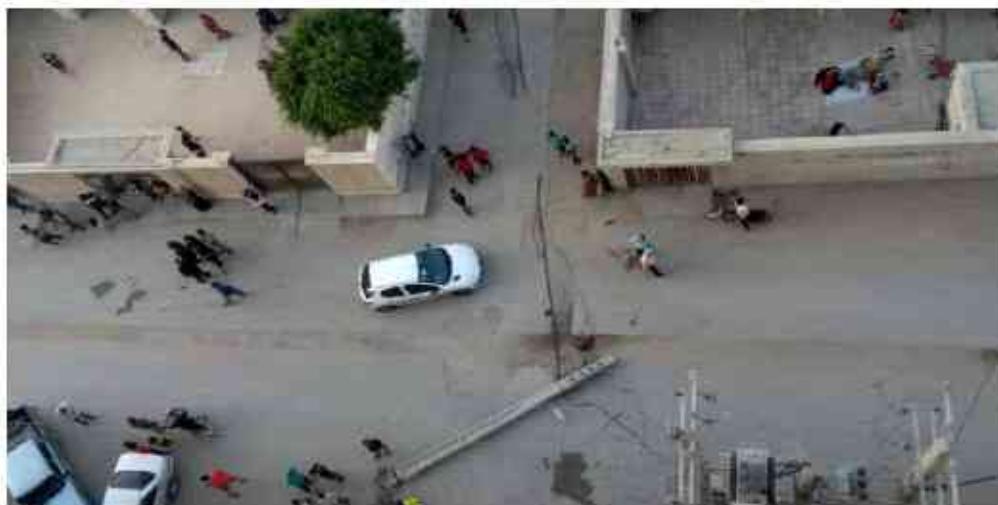
تصویر ۵ - سقوط تیر برق در معابر عمومی، قطعی برق منطقه

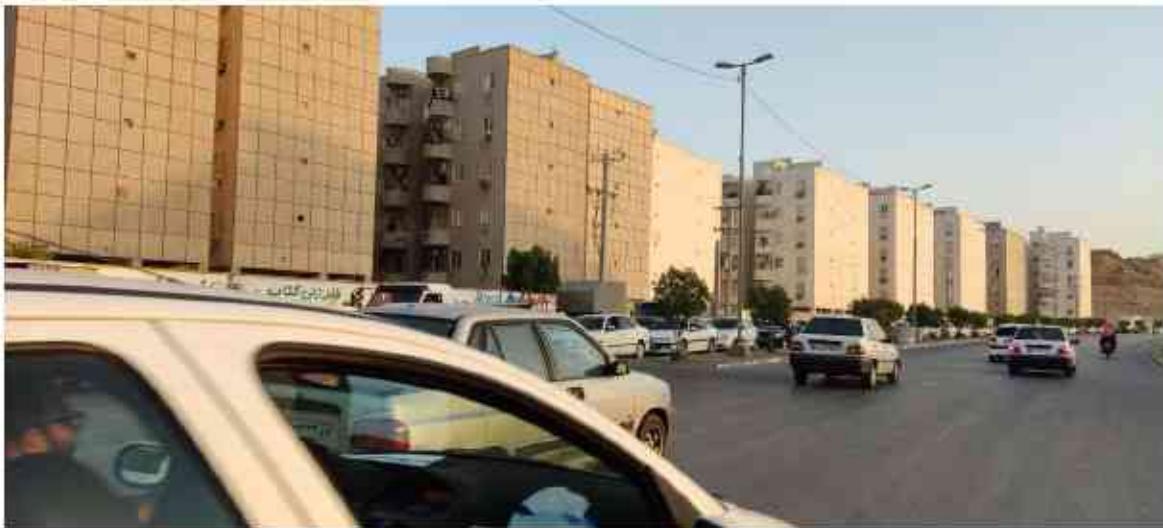
تصویر ۶-۱ ترافیک ایجاد شده و اختلال در حرکت خودروهای امدادی پس از وقوع زلزله

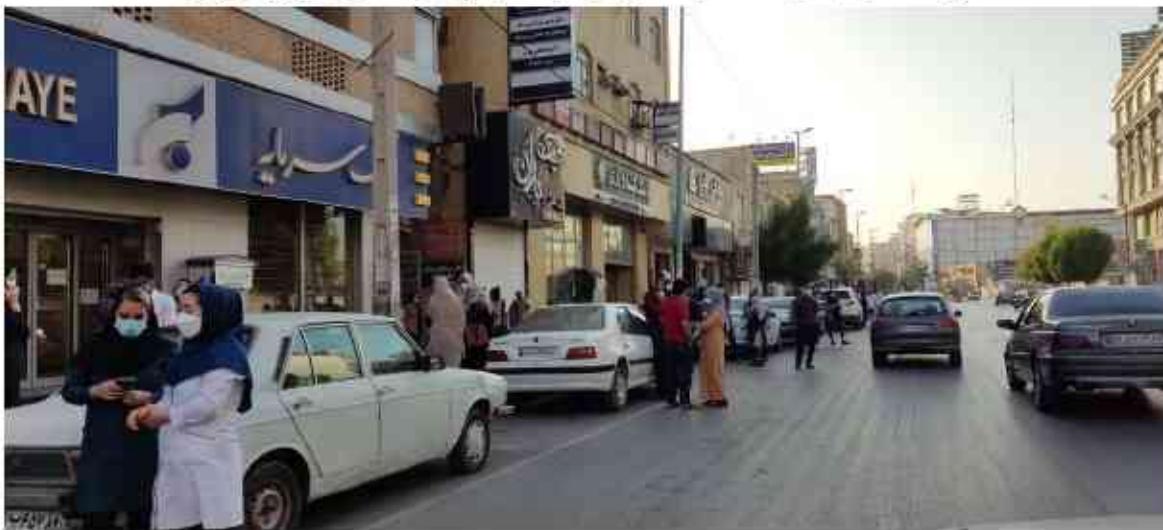
تصویر ۶-۷ تجمع مردم در خیابان و از دسترس خارج شدن شکن تلفن همراه به دلیل تماس‌های غیر ضروری
